PM/ Geoteknik

## VIRINGE OMRÅDE 1, MJÖLBY

Slutrapport

**Uppdrag:** 334769 Viringe område 1, Mjölby  
**Titel på rapport:** PM Geoteknik Viringe 1, Mjölby  
**Status:** Slutrapport  
**Datum:** 2024-02-26

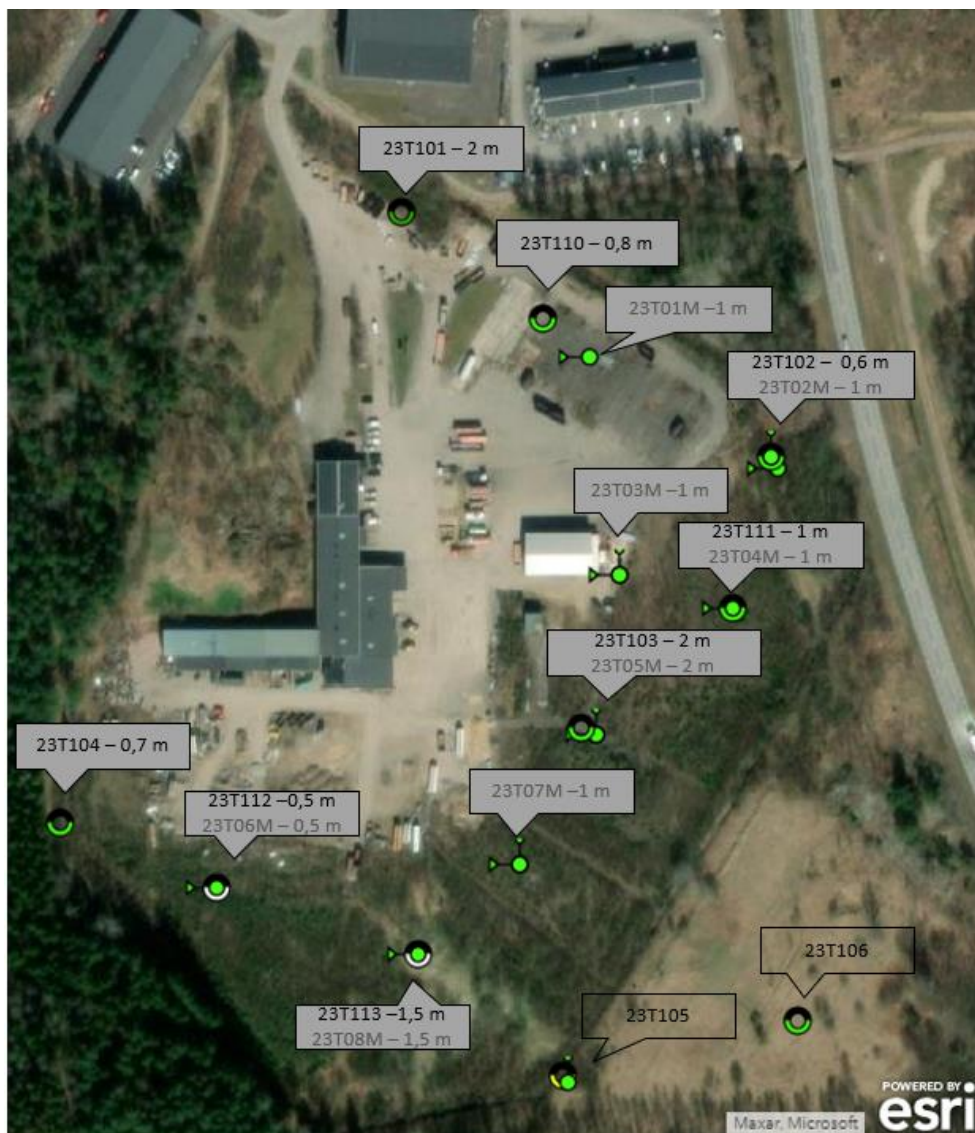
Figur 5 Karta över borrhälsarna. Fyllning har påträffats i de gråmarkerade rutorna och fyllningens maktighet anges i meter. Miljöpunkterna namngivna i ljusgrå text.

De utförda undersökningarna visar på jordarter bestående av mestadels sand och silt samt ett mindre parti av lera. Överst i jordprofilen återfinns 0,5 – 2 m fyllning inom området för sågverket (se figur 5). Där fyllning saknas påträffas ett ovanliggande lager av ca 0,5 m humusjord. Jordens fasthet och kornsammansättning varierar med djup och över området.

Inom området i figur 5 har fyllning med varierande mäktighet påträffats. Fyllningen är okontrollerad med okänd packningsgrad.
