| Försäkringstagare | Besiktigt objekt | Fastighetsbeteckning | Besiktningen utförd |
|---|---|---|---|
| Strömsunds Kommun<br>per.dahlen@stromsund.se | Sörgård<br>Parkgatan<br>83335 Strömsund | STAREN 5<br><br><b>Objektnummer</b><br>1006110.01 | 2024-08-21 - 2024-08-21<br><br><b>Sista besiktningsdag</b><br>2024-08-31 |

## Protokoll efter utförd elbesiktning

# Protokoll - Revisionsbesiktning

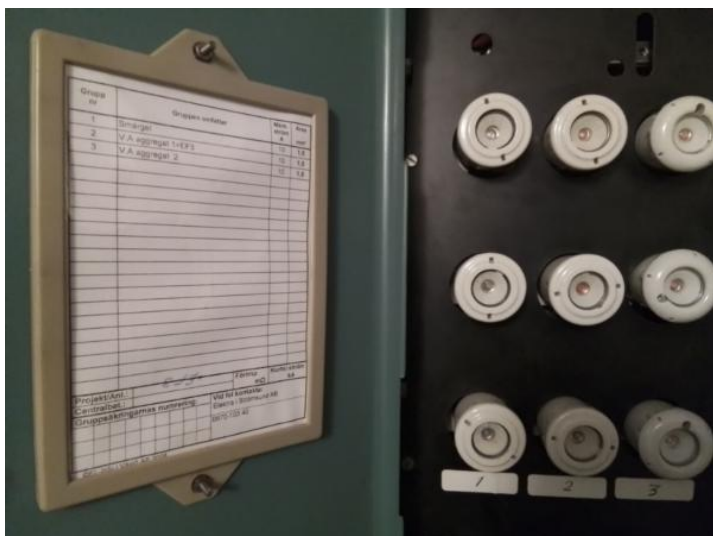
1 Kraft grupp 1 "Smärgel". Grupp översäkrad. 16A istället för 10A enligt förteckning.

| 1. | Central A1<br><b>Kraft grupp 1 "Smärgel". Grupp översäkrad. 16A istället för 10A enligt förteckning.</b> | | kat. 3 |

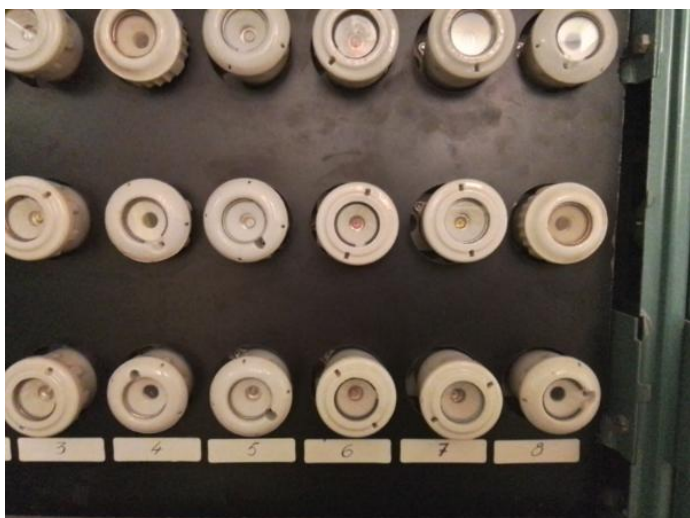
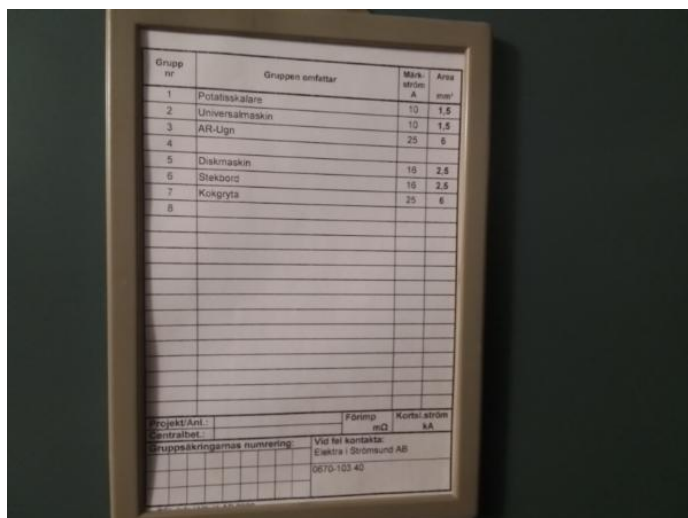
2 Kraft för köksapparater. Grupp 6 ej säkrad enligt förteckning.

| 2. | Central A1<br><b>Kraft för köksapparater. Grupp 6 ej säkrad enligt förteckning.</b> | | kat. 4 |

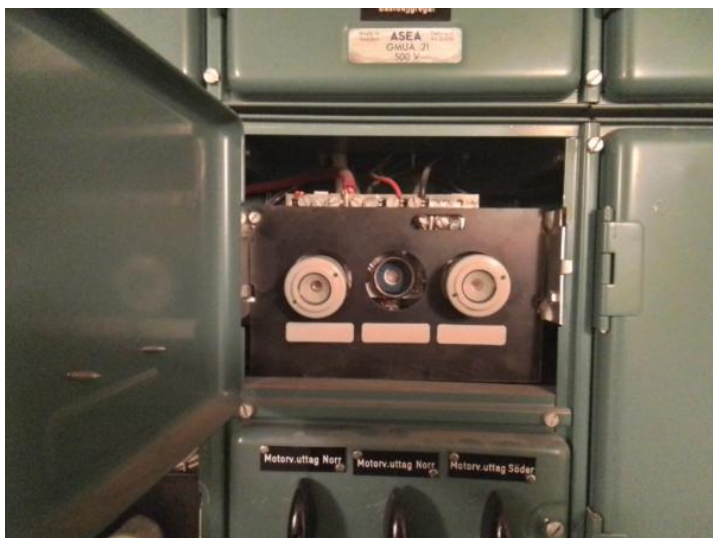
3 Bastuaggregat. Propphuv saknas.

| 3. | Central A1<br><b>Bastuaggregat. Propphuv saknas.</b> | | kat. 3 |

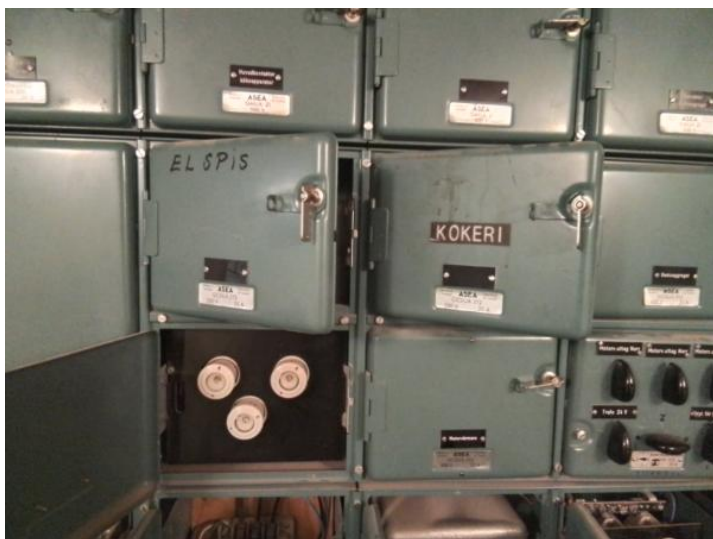
4 Elsis och kokeri. Skylt saknas för max storlek på säkring.

| 4. | Central A1<br><b>Elsis och kokeri. Skylt saknas för max storlek på säkring.</b> | | kat. 4 |

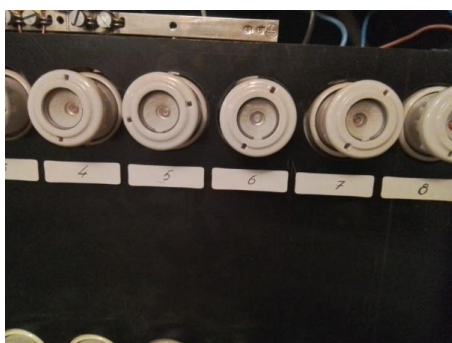
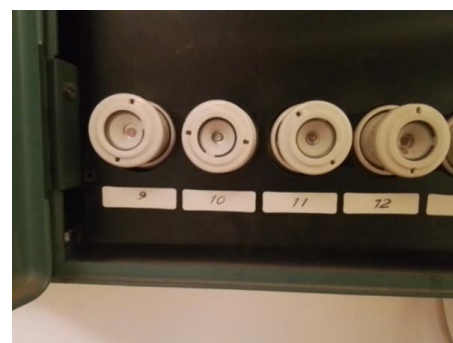
5 Belysning. Grupp 6 "solarium" ej säkrad enligt förteckning. Grupp 10 "belysning bastu" ej säkrad enligt förteckning.

| 5. | Central A1<br><b>Belysning. Grupp 6 "solarium" ej säkrad enligt förteckning. Grupp 10 "belysning bastu" ej säkrad enligt förteckning.</b> | | kat. 4 |

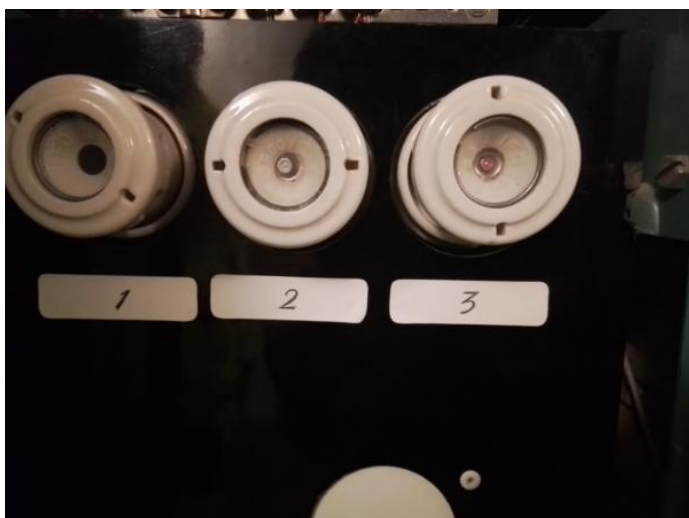
6 Entre och stolpbelysning. Grupp 2 ej säkrad enligt förteckning. 16A ska vara 10A enligt förteckning.

| 6. | Central A1<br><b>Entre och stolpbelysning. Grupp 2 ej säkrad enligt förteckning. 16A ska vara 10A enligt förteckning.</b> | | kat. 4 |

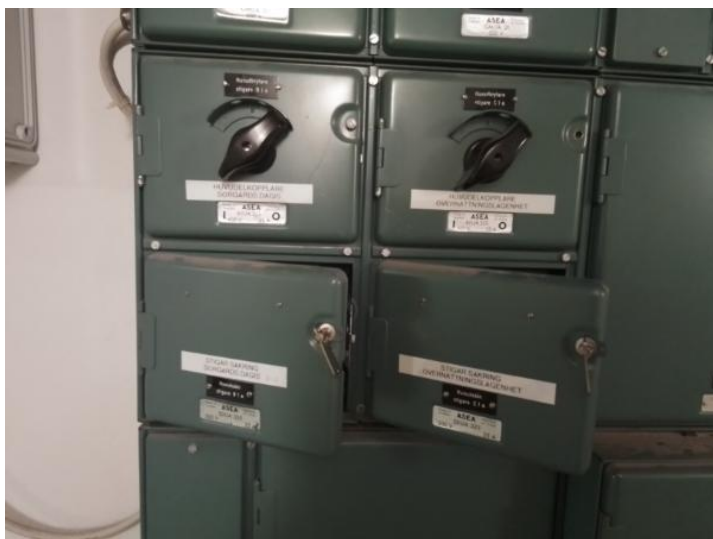
7 Stigare B1A, C1A. Skylt saknas gällande max storlek på säkring.

| 7. | Central A1<br><b>Stigare B1A, C1A. Skylt saknas gällande max storlek på säkring.</b> | | kat. 4 |

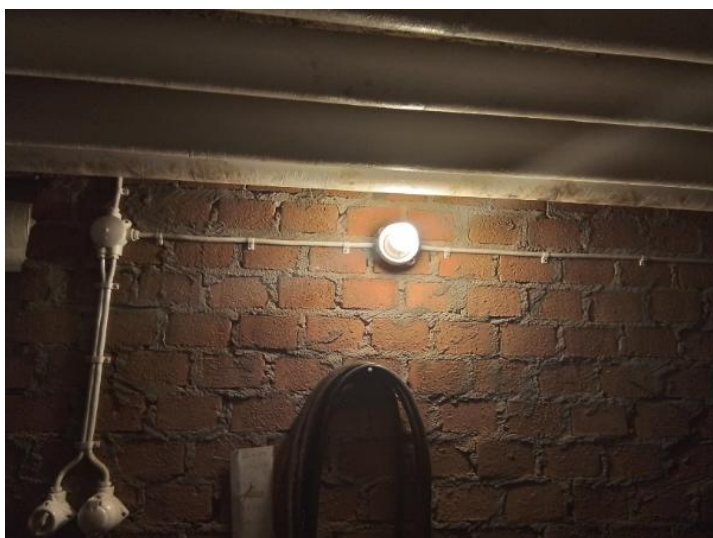
8 Armaturkupa är defekt/saknas

| 8. | Förråd stolar<br><b>Armatürkupa är defekt/saknas</b> | | kat. 3 |

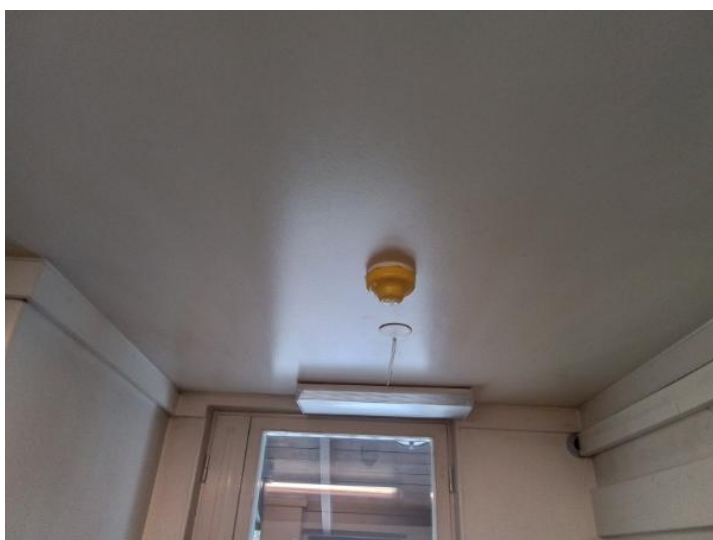
10 Branddeckare täckt

| 10. | Kök vid förråd<br><b>Branddeckare täckt</b> | | kat. 6 |

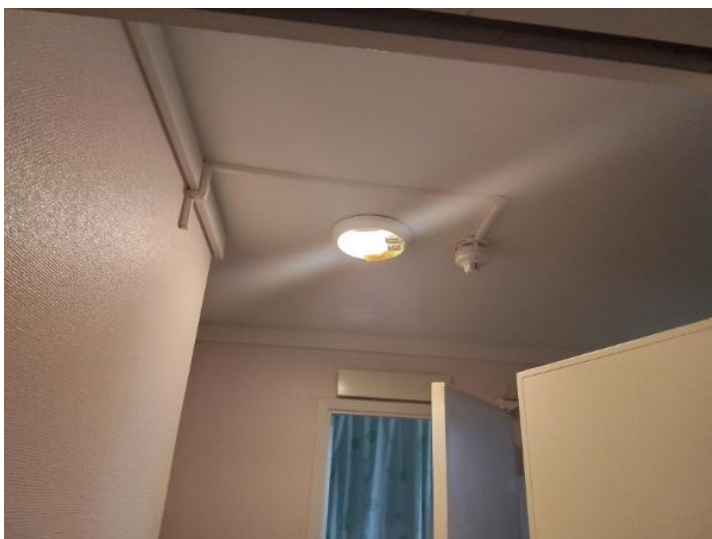
11 **Armatürkupa är defekt/saknas**

| 11. | Röd avdelning Wc/duschrum vid rum 29<br><b>Armatürkupa är defekt/saknas</b> | | kat. 3 |

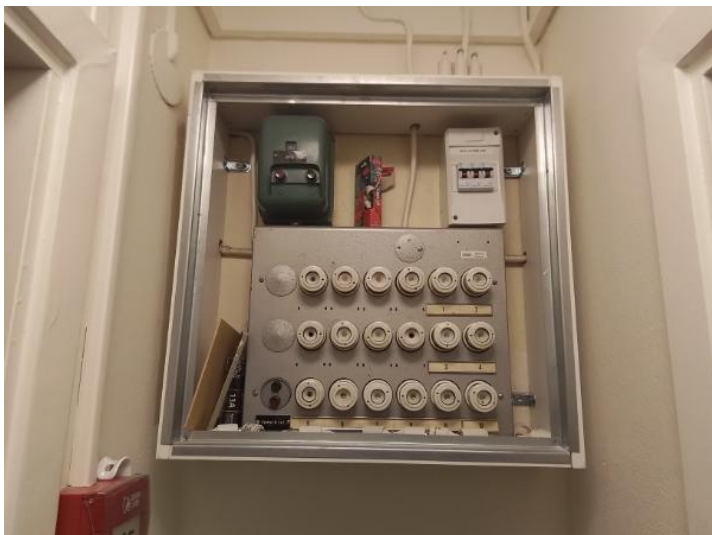
12 Gruppförteckning saknas

| 12. | Kommun Bemaning Central B1A1<br><b>Gruppförteckning saknas</b> | | kat. 4 |

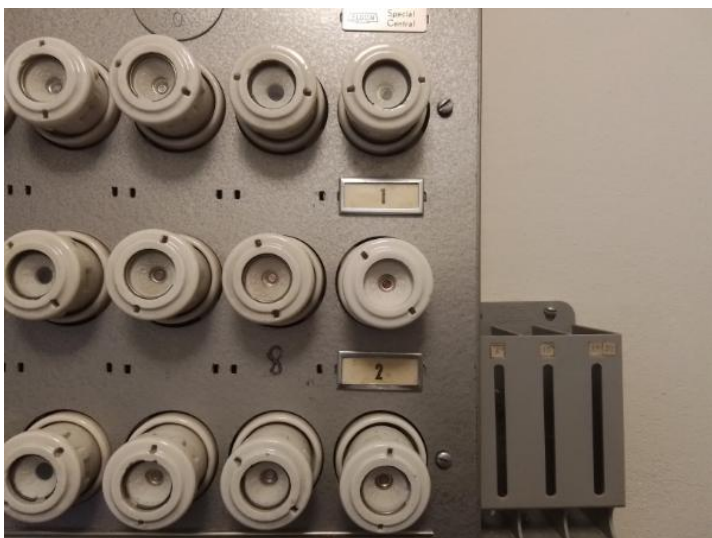
### 13 Propphuv saknar glas

| 13. | Kommunal central C1a1<br><b>Propphuv saknar glas</b> | | kat. 3 |

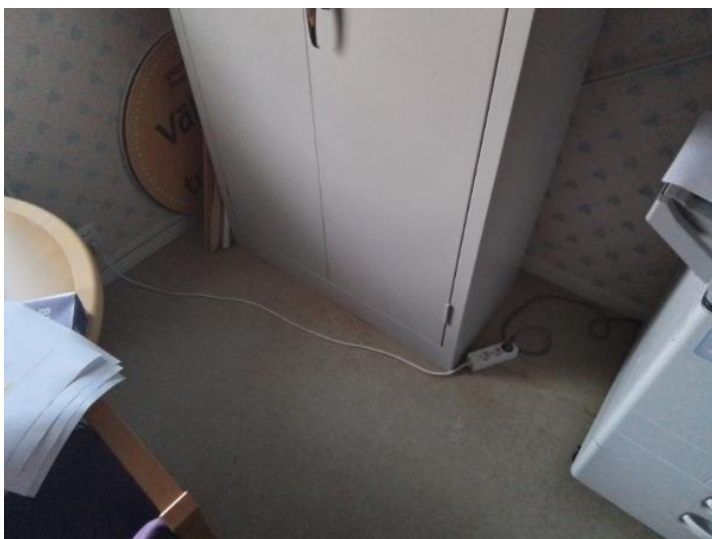
14 Jordad skarvsladd på ojordat uttag.

| 14. | Kommunal till skrivare<br><b>Jordad skarvsladd på ojordat uttag.</b> | | kat. 3 |

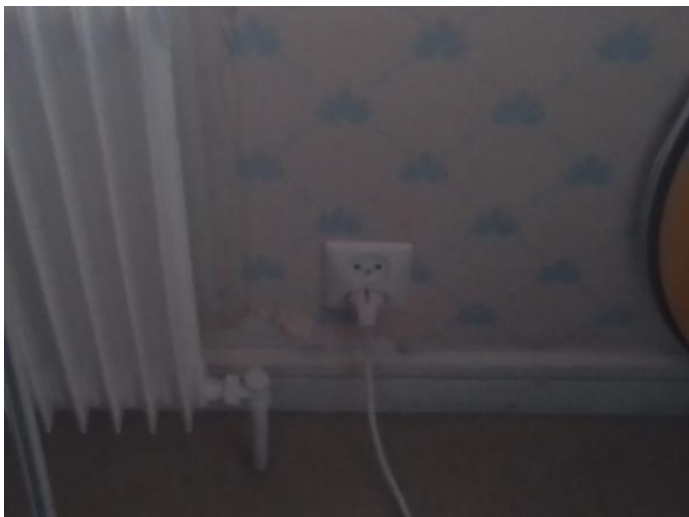
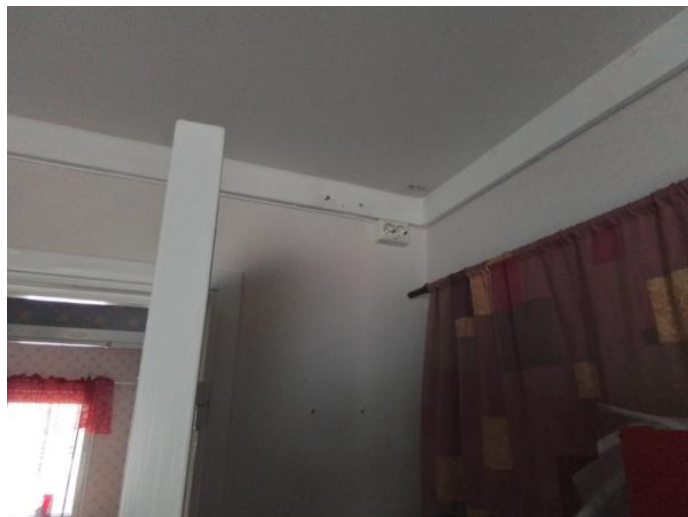
15 Ojordade och jordade uttag blandat.

| 15. | Kommunal<br><b>Ojordade och jordade uttag blandat.</b> | | kat. 3 |
