Uppdrag 23052  
2023-11-06

## Utlåtande över ÖVERLÅTELSEBESIKTNING

Gnesta 87:2  
Östra Storgatan 41

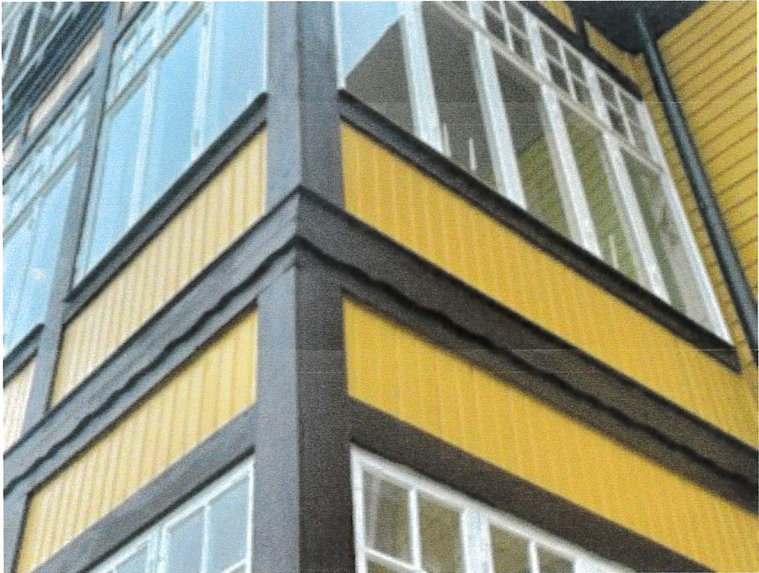
| Fönster: | <p>Ett vindsfönster har en glasspricka</p> <p>Vattbrädor (Offerbrädor) över fönstren på punschverandan saknas (risk för fuktinträngnad och förkortad livslängd)</p> |

Att inte ha avledare i fasaden för vatten ovan fönster ökar risken för att fukt tränger in i bakomliggande konstruktion, och förkortar livslängden på väggen och fönstret

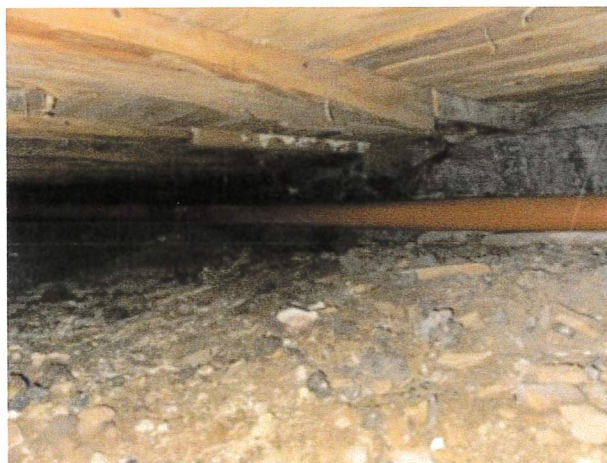
Höjden i grunden är ej krypbar.

Besiktigad från lucka. Noterades att marken känns något fuktig, diffusionsplast på marken saknas i grunden

En vanlig uteluftsventilerad krypgrund är en känslig konstruktion i fukthänseende.

Under vinterhalvåret är fuktigheten i grunden generellt sett tämligen låg. Däremot kyls marken ner under vintern. När sedan varm och något fuktig sommarluft tränger in i grunden ökar fuktigheten successivt, för att så småningom stiga över den kritiska gränsen för mögeltillväxt, ca 70 - 75 % relativ fuktighet, d v s hur mycket fukt det finns i relation till den för lufttemperaturen aktuella kondenspunkten.

Ju större temperaturskillnad det är mellan uteluften och grunden under sommarhalvåret, desto högre brukar den relativa fuktigheten vara i grunden.

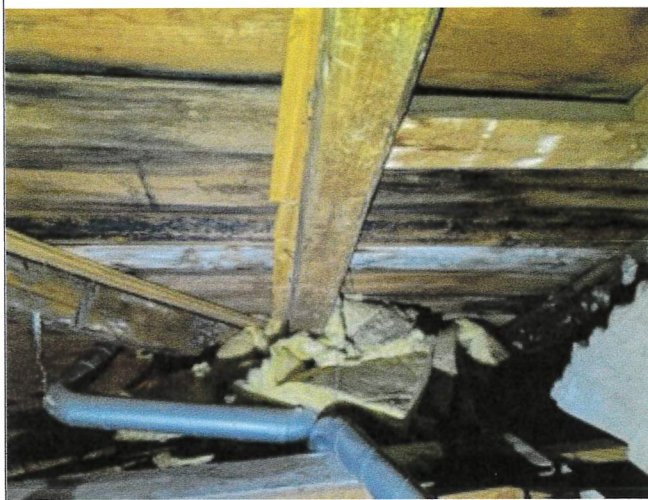
Viss mikrobiell påväxt finns på råsponten ställvis

Vissa oisolerade ventrör finns även på vinden ( dessa kan skapa kondensutfällningar om de saknar isolering)
