# PYGMALION 1,2,3,5

Köpmangatan 12, 14, 16, Skeppar Olofs Gränd 1-3, Trädgårdsgatan 1, Trädgårdstvärgränd 2, 4

## GAMLA STAN

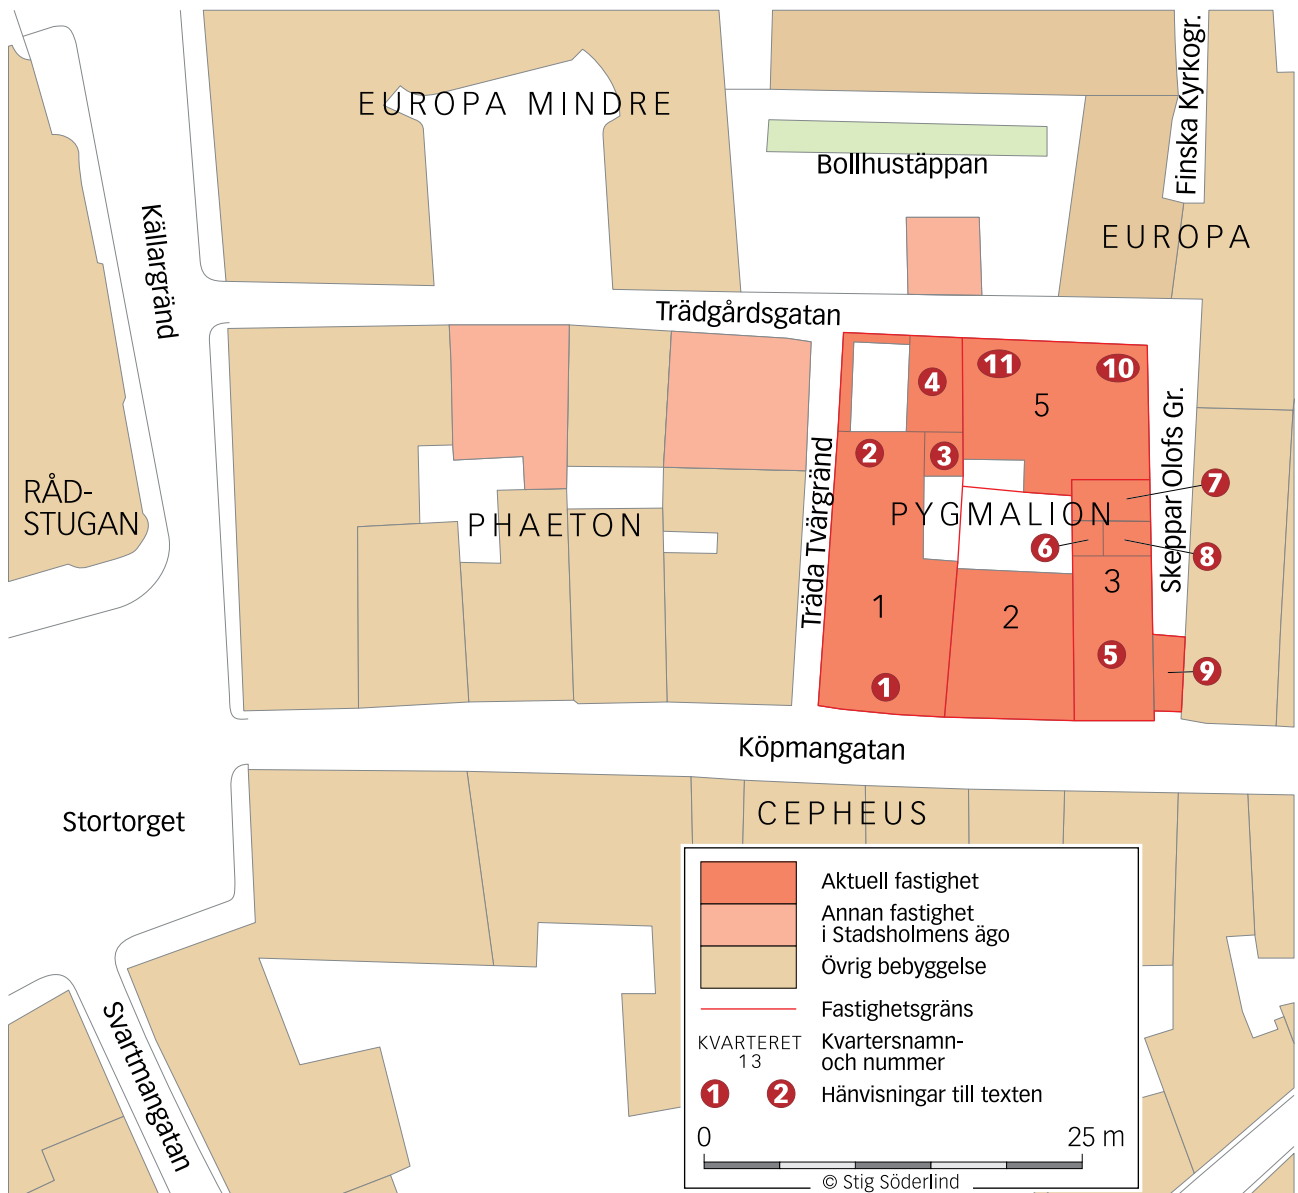
- 1** DET ÄLDSTA GATHUSET I PYGMALION 1.
- 2** DET MINDRE HUSET VID GRÄNDEN I PYGMALION 1.
- 3** TRAPPHUDEL I PYGMALION 1.
- 4** GÅRDHUSET I PYGMALION 1.
- 5** GATHUSET, PYGMALION 3.
- 6** FLYGDEL INOM PYGMALION 3 SOM NYUPPFÖRDES PÅ 1960-TALET.
- 7** GÅRDHUSET INOM PYGMALION 3.
- 8** GÅRD SOM BYGGTS ÖVER, PYGMALION 3.
- 9** GRÄNDÖVERBYGGNAD SOM IDAG TILLHÖR EUROPA 6.
- 10** DEN MINDRE BYGGNADEN I GATHÖRNET, PYGMALION 5.
- 11** DET MINDRE STIERNHÖKSKA HUSET, PYGMALION 5.

större hus låg vid Köpmangatan och ett mindre längre norrut, längs Trädgårdstvärgatan. Huset vid gatan (Nr 1 på kartan) var tre våningar högt och av en anseelig storlek. I det mindre huset i norr (Nr 2 på kartan) har medeltida murverk dokumenterats i bottenvåningen.

Byggnaden består av ett större hus vid Köpmangatan (Nr 1 på kartan) och ett mindre hus längs Trädgårdstvärgård (Nr 2 på kartan), båda fyra våningar höga. Gathuset med gavel mot gatan har rester av en tidigare gavelutformning i form av metoper i sten. Vid den östra tomtgränsen finns en mindre, asfalterad gård. Båda byggnaderna är putsade och avfärgade i gult med fönster i fasadlivet. Bottenvåningen mot Köpmangatan har dörrar och fönster med träluckor. Taken är täckta med plåt. Trapphuset med ingång från gränden har golv och trappa av kalksten, äldre snickerier och till vinden en dekorativ järndörr från 1700-talet. Lägenheterna har inred-

Det lilla huset vid Trädgårdsgatan (Nr 4 på kartan) är tre våningar högt och har entré från den muromgärdade gården på tomtens nordvästra del. Fasaderna är slätputsade med fönster i murlivet, taket plåttäckt. Trappan upp till våningarna är relativt nyinsatt (Nr 3 på kartan). På våning 1 trappa har det enda rummet ett bemålat bjälktak. I våningarna ovanför finns dörrar av 1700-talstyp.

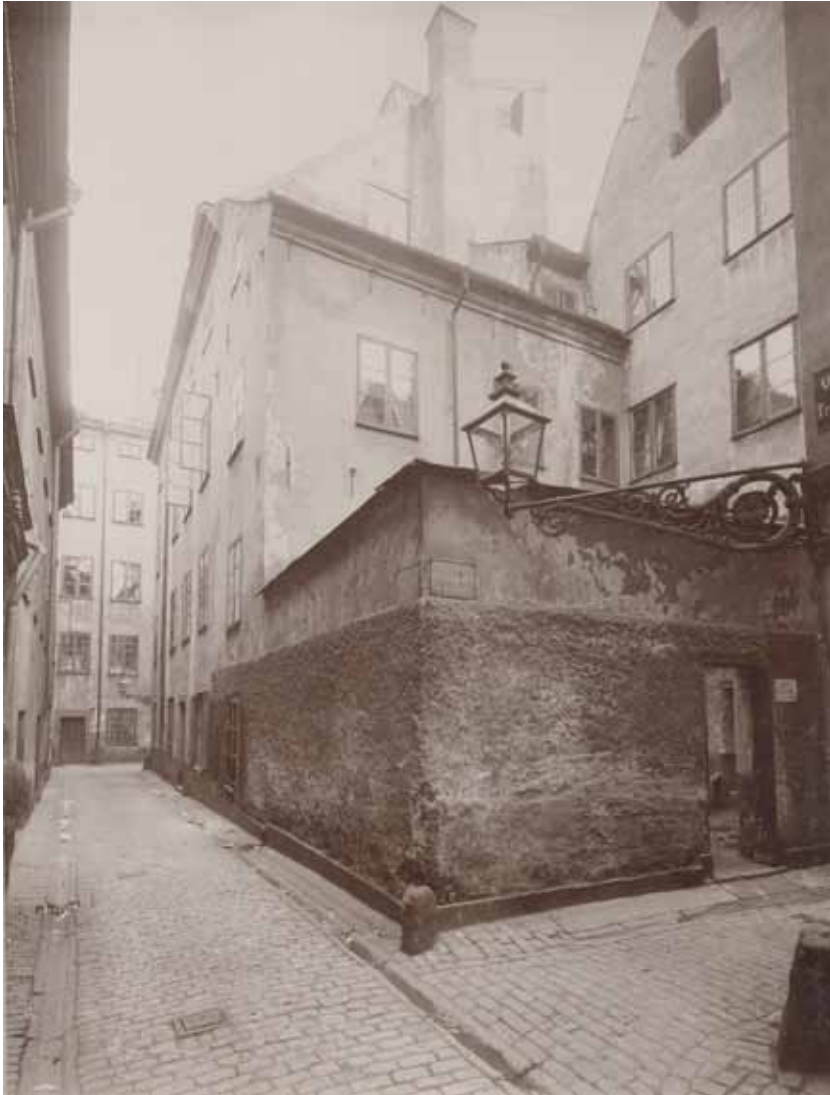
HÖRNET TRÄDGÅRDSGATAN/TRÄDGÅRDS-TVÄRGRÄND ÅR 1902. PÅ SKYLTEN VID INGÅNGEN TILL GÅRDEN, PYGMALION 1, STÅR DET "TVÄTT OCH STRYKNING". FOTO: ATELJÉ LARSSON, SSM:S ARKIV C 153.

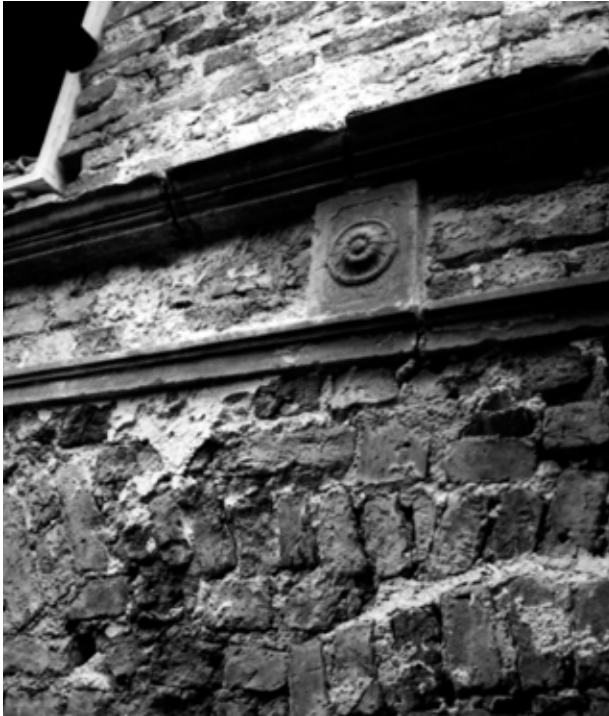
PÅ 1960-TALET TOGS METOPER AV SANDSTEN FRÅN EN TIDIGARE GAVELUTFORMNING FRAM MOT KÖPMANGATAN PÅ FASTIGHETEN PYGMALION 1. FOTO: O. EHN 1965. SSM:S ARKIV.

ytterligare en ombyggnad och huset fick nya gavelrösten. Från denna ombyggnad återstår bland annat en sandstensfris av metoper mot Köpmangatan.

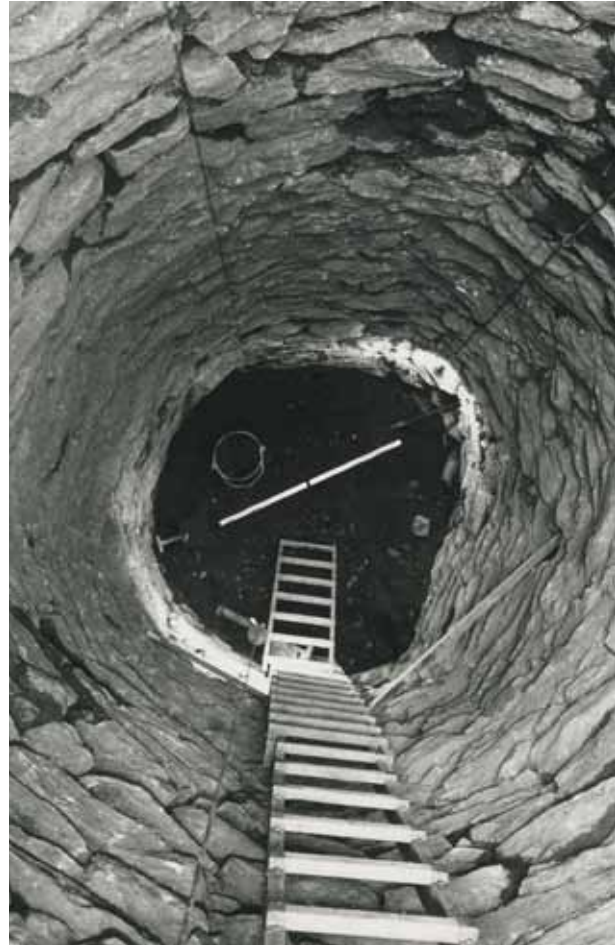
DEN MEDELTIDA BRUNNEN PÅ GÅRDEN TILL PYGMALION 1 FYLLEDIGEN PÅ 1800-TALET OCH GRÄVDES UT PÅ 1960-TALET. FOTO AV G. KEDELIUS. SSM:S ARKIV A 172/ 66:9.

Vid en renovering på 1960-talet påträffades den brunn på gården inom Pygmalion 1 vilken omtalas från och med 1400-talet och som varit föremål för flera rättstvister.

Fastigheten förvärvades av Stadsholmen 1943. En omfattande dokumentation och renovering genomfördes 1963-1965. Bland annat revs det norra trapphusets södra del. Bjälktak från 1620-talet togs fram och konserverades. Kök och badrum renoverades och en kakelugn från Stadsmuseets samlingar deponerades i fastigheten. På gården i hörnet av Trädgårdsgatan och Trädgårdstvärgård påträffades och undersöktes den medeltida brunnen som omnämns från 1400-talet och framåt.

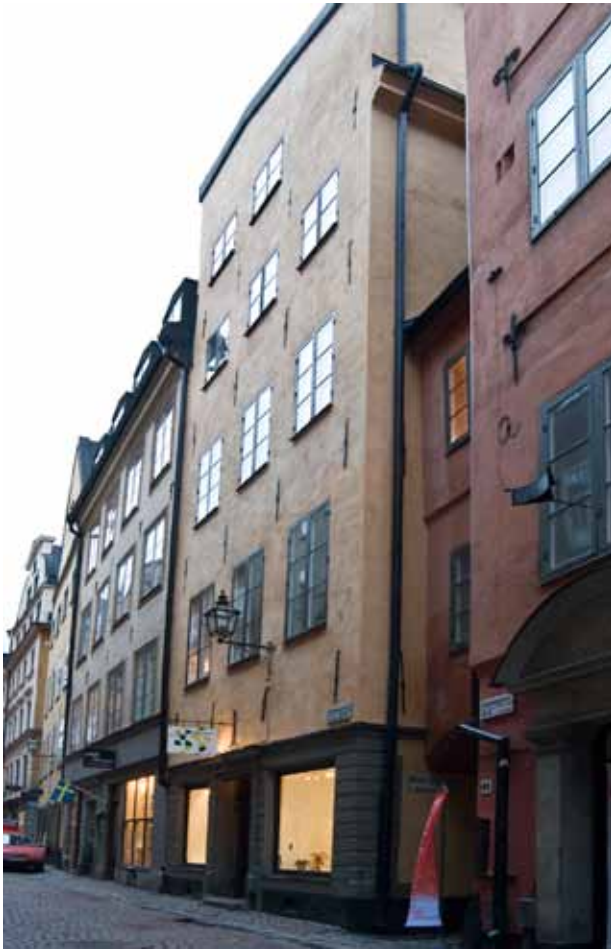
KÖPMANGATAN FRÅN ÖSTER. TILL HÖGER I BILD SKEPPAR OLOFS GRÄND MED GRÄNDÖVERBYGGNADEN SOM IDAG TILLHÖR EUROPA 6. NÄRMAST GRÄNDEN LIGGER PYGMALION 3 MED RUSTICERAD BOTTENVÅNING. FOTO: J. MALMBERG.

Huset vid Köpmangatan (Nr 5 på kartan) är fyra våningar högt och tre fönsteraxlar brett. Fasaden har dekorativa ankarslutar samt portal och rusticering av sandsten. En påbyggnad har gett gaveln en oregelbunden form med två fönsteraxlar. Vid Skeppar Olofs Gränd finns en grändöverbyggnad som tidigare till hälften tillhörde fastigheten. Mot gränden finns

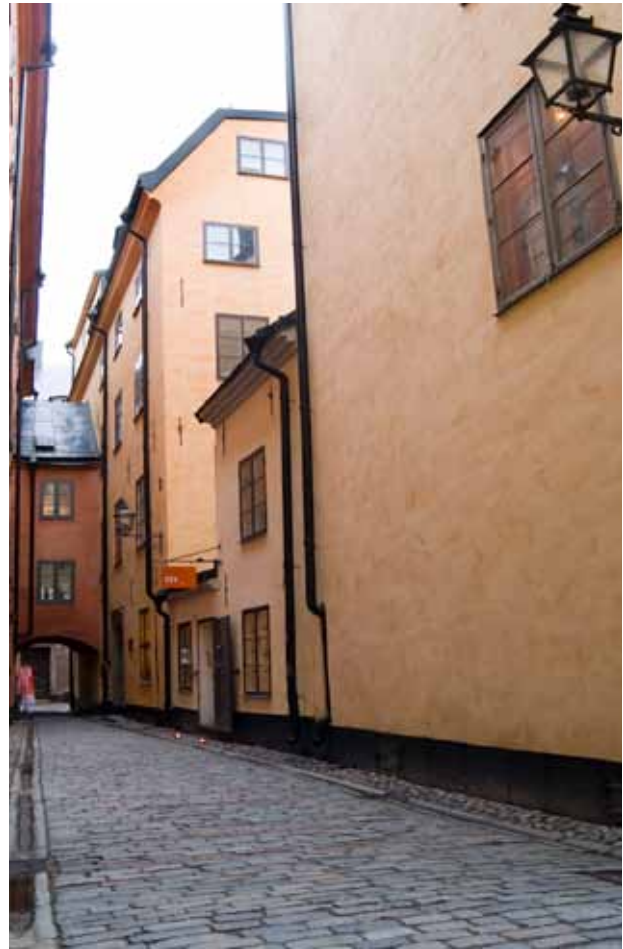
SKEPPAR OLOFS GRÄND SEDD FRÅN NORR MED PYGMALION 3 TILL HÖGER. GÅRDSHUSET ÄR TVÅ VÅNINGAR HÖGT OCH FÖRENAT MED GATHUSET GENOM GÅRDSMUREN, EN VÅNING HÖG. FOTO: J. MALMBERG.

en entré med sandstensportal från 1700-talets andra hälft. På tomtens norra del ligger ett två våningar högt gårdshus (Nr 7), sammanbyggt med gathuset med en envåning flygel (Nr 6). Fasaderna är putsade med fönster i liv och taken är täckta med plåt.

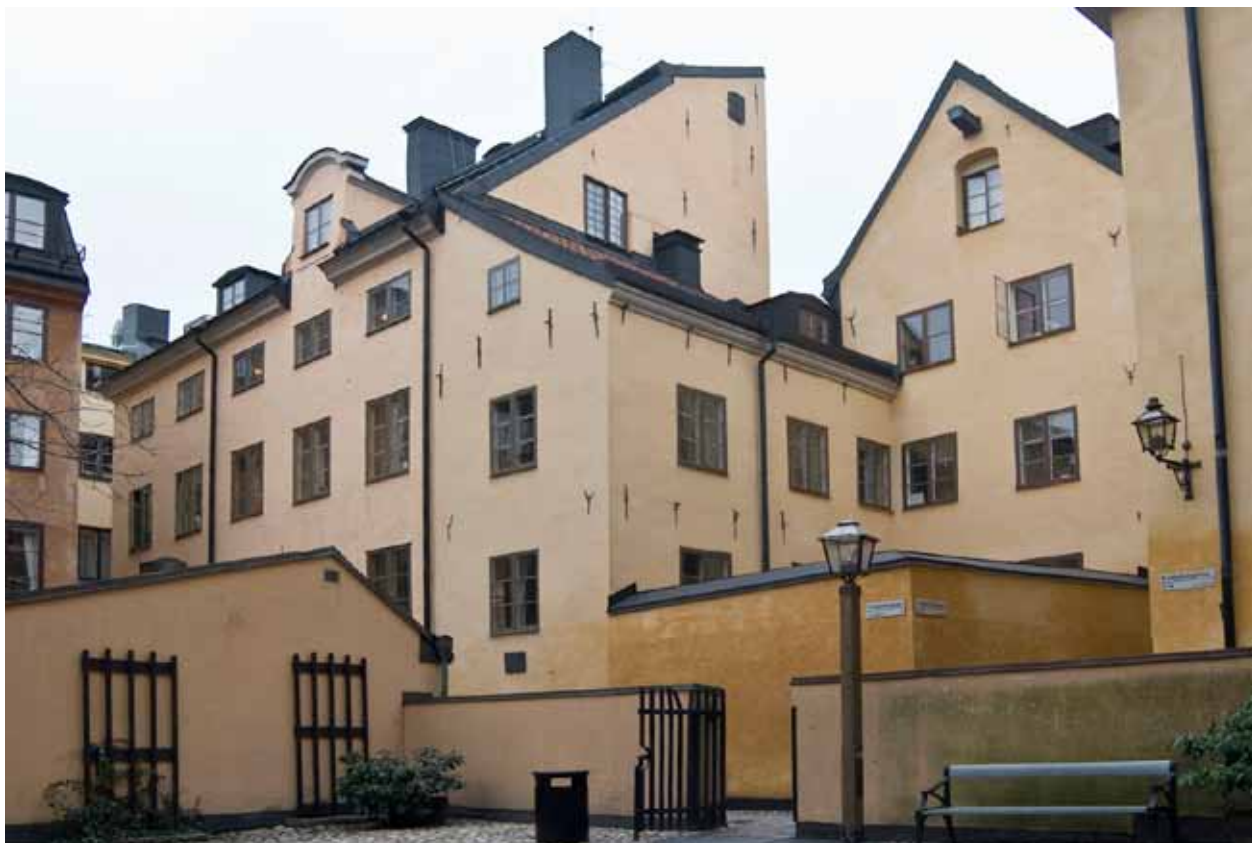
KVARTERET SETT FRÅN HÖRNET TRÄDGÅRDSGATAN / TRÄDGÅRDSVÄRGRÄND, DÄR EN MUR RINGAR IN GÅRDEN MED DEN TIDIGARE BRUNNEN, PYGMALION 1. DET FYRA VÅNINGAR HÖGA HUSET BEVARAR EN HISSBOM MOT GÅRDEN. TILL VÄNSTER LIGGER DET MINDRE GÅRDSHUSET. I RYGGEN PÅ GÅRDSHUSET LIGGER PYGMALION 5 MED FEM FÖNSTERAXLAR MOT TRÄDGÅRDSGATAN. FOTO: J. MALMBERG.

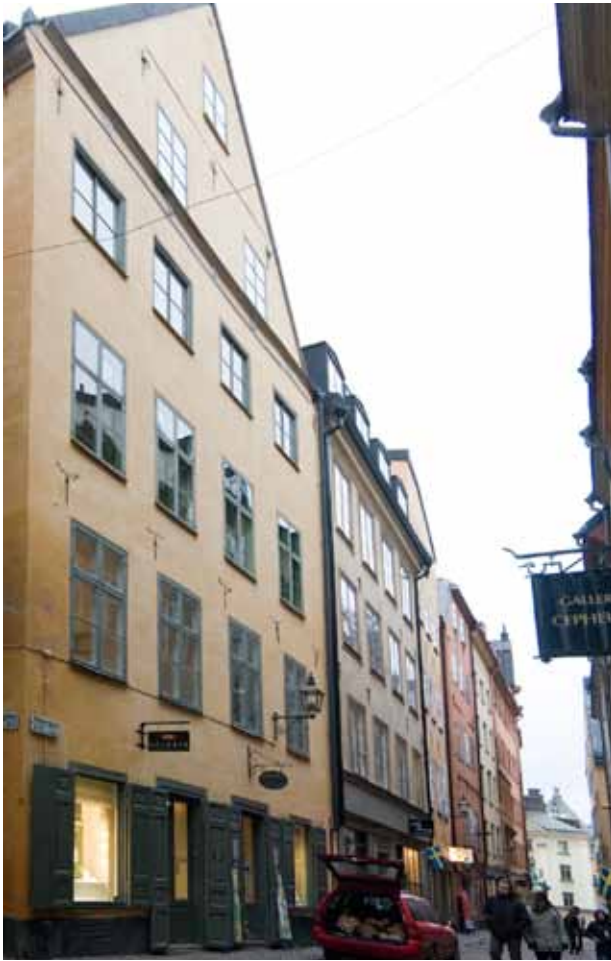
KÖPMANGATAN FRÅN VÄSTER. NÄRMAS PYGMALION 1 MED GAVEL MOT GATAN. FOTO: J. MALMBERG.

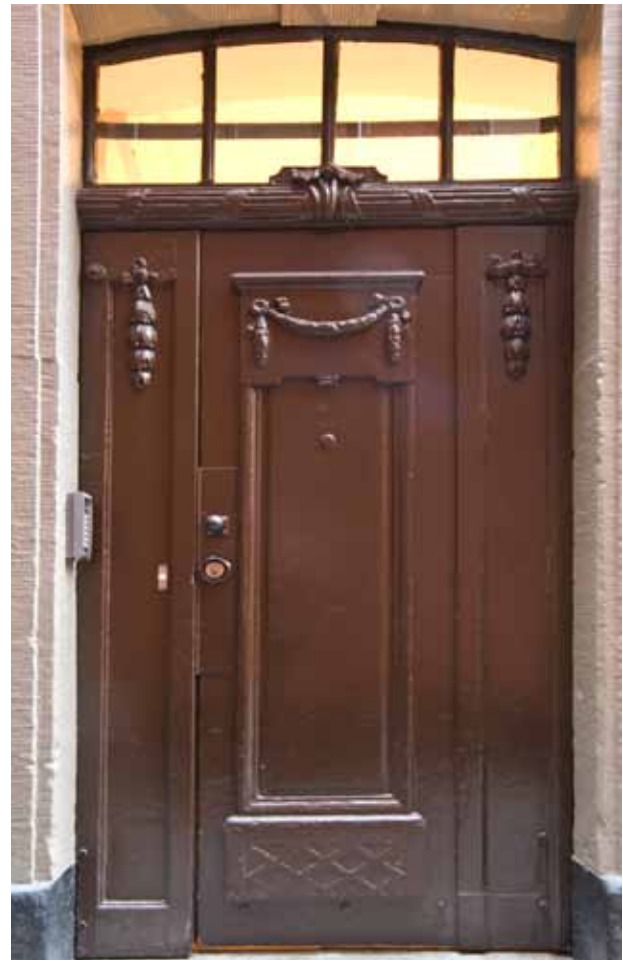
PYGMALION 3, PORT VID SKEPPAR OLOFS GRÄND MED OMFATTNING AV SANDSTEN FRÅN 1700-TALET'S ANDRA HÄLFT. PORTEN HAR HELFRANSKA PARDÖRRAR FRÅN SAMMA TID. FOTO: J. MALMBERG.

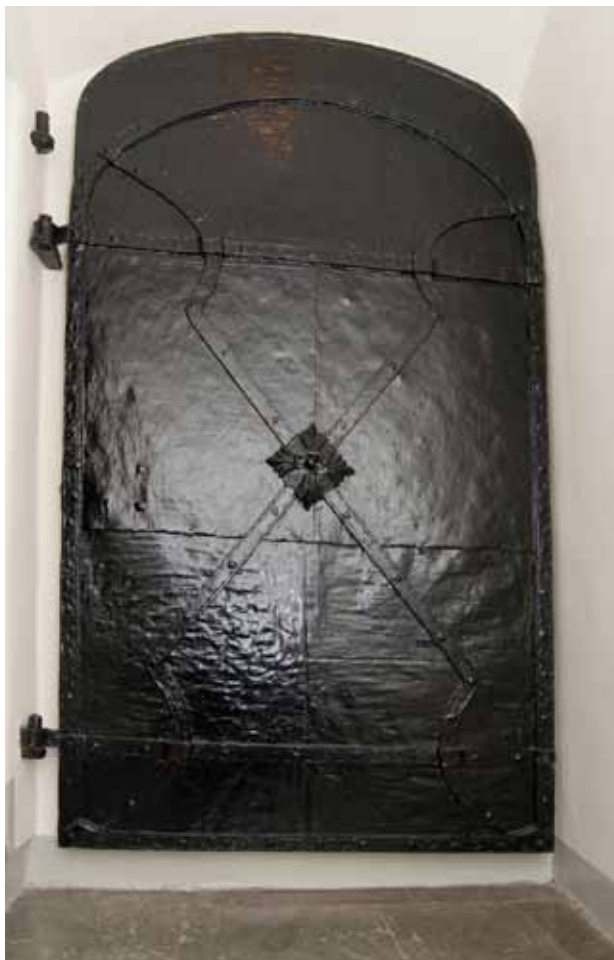
SMIDD JÄRNDÖRR TILL VINDEN, 1700-TAL. PYGMALION 1.  
FOTO: J. MALMBERG.

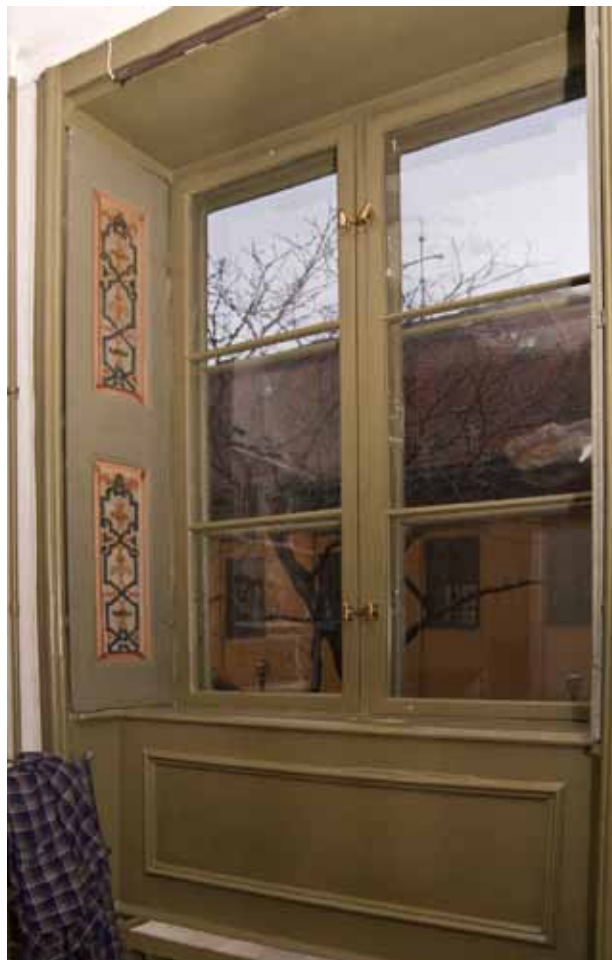
BEMÅLAD FÖNSTERSMYGPANEL FRÅN TIDIGT 1700-TAL. MÖNSTRET  
ÄR INSPIRERAT AV DEN FRANSKE DEKORATÖREN JEAN BERAINS  
STIL. PYGMALION 5. FOTO: J. MALMBERG.

I bostadsvåningarna finns kvalitativt högtstående inredningar av barocktyp från sent 1600-tal eller tidigt 1700-tal såsom bröstningar och bemålade fönstersmygpaneler. Från 1700-talet finns bland annat stucktak och kakelugnar bevarade. De två övre vindarna är oinredda med ursprunglig karaktär från 1720-talet.

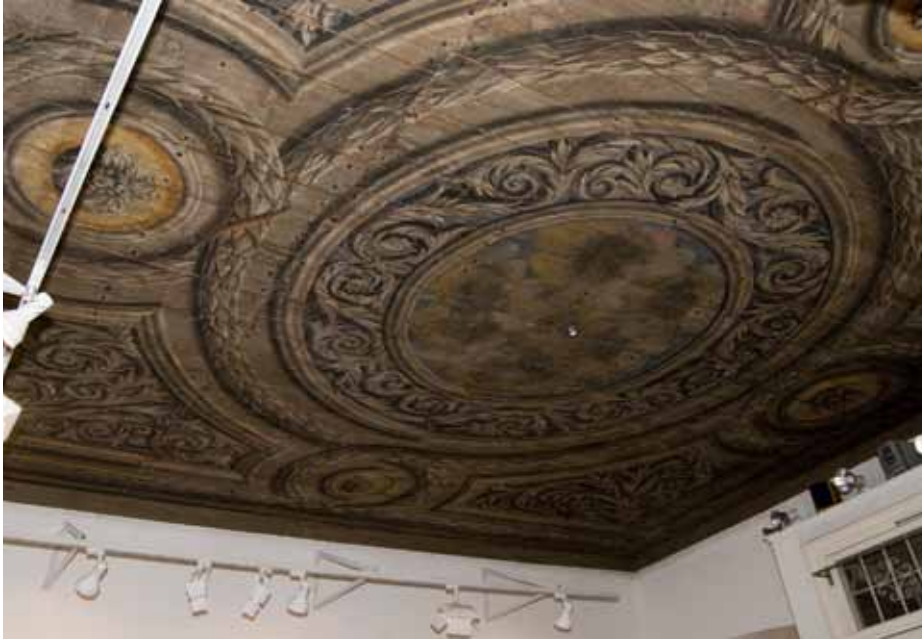
I PYGMALION 3 FINNS ETT PRAKTFULLT GRISAILLEMÅLAT PANELTAK FRÅN 1600-TALET'S SENARE HÄLFT. FOTO: J. MALMBERG.

Trapphuset har golv och trappor belagda med kalksten. Dörrar, snickerier och trapphusfönster med tärningsspröjs är av 1700-talstyp. I bottenvåningen vid Köpmangatan finns ett praktfullt bemålat paneltak i så kallad grisaille och i rummet innanför ett bjälktak. I våningarna finns inredningsdetaljer av varierande ålder, bland annat snickerier, kakelugnar och stucktak från 1700-talet.

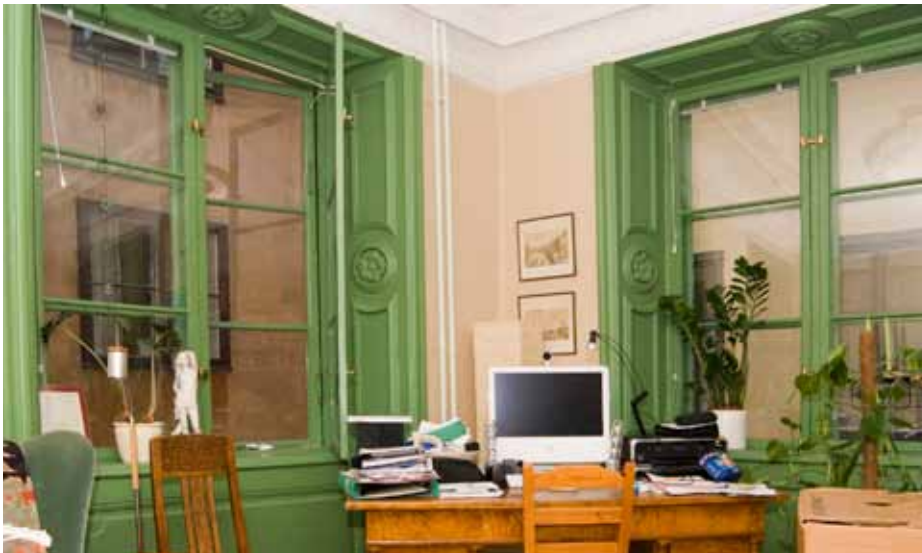
SAL MED FÖNSTERSNICKERIER FRÅN 1700-TALET'S MITT. PYGMALION 5. FOTO: J. MALMBERG.

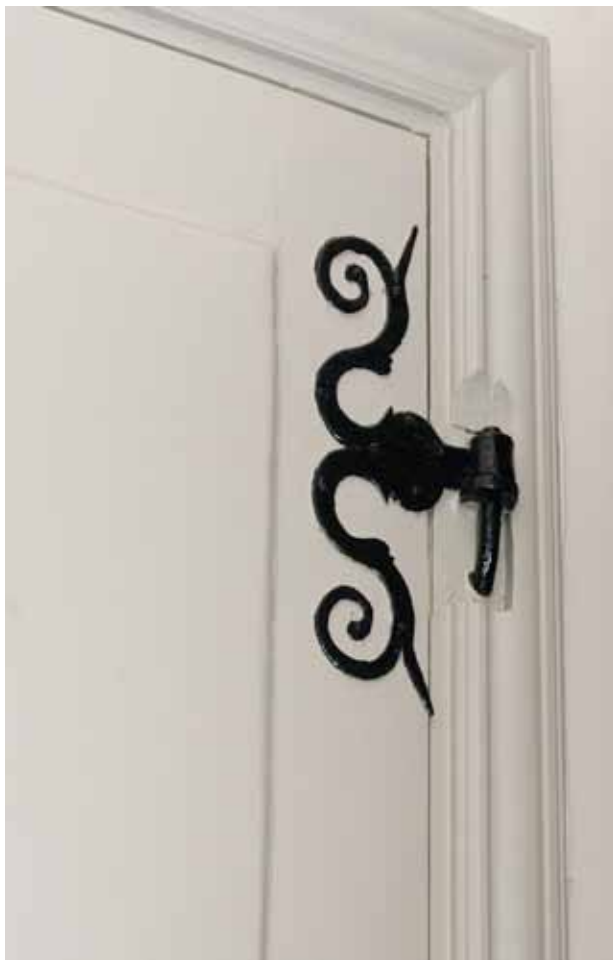
**S-FORMAT BESLAG TILL DÖRRGÅNGJÄRN, 1600-TAL.**  
FOTO: J. MALMBERG.

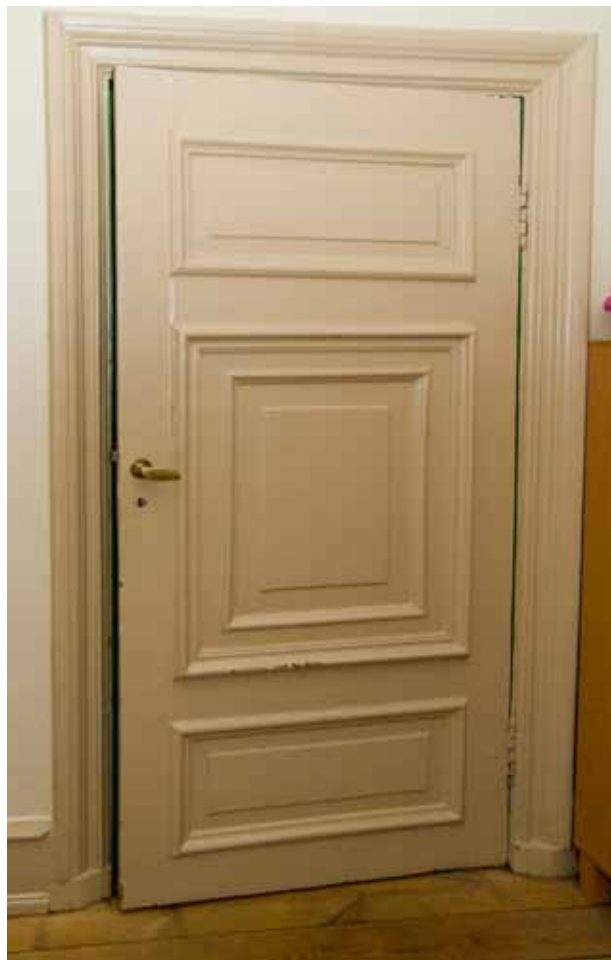
**HELFRANSK DÖRR AV BAROCKTYP MED KRAFTIGA PROFILER.**  
FOTO: J. MALMBERG.

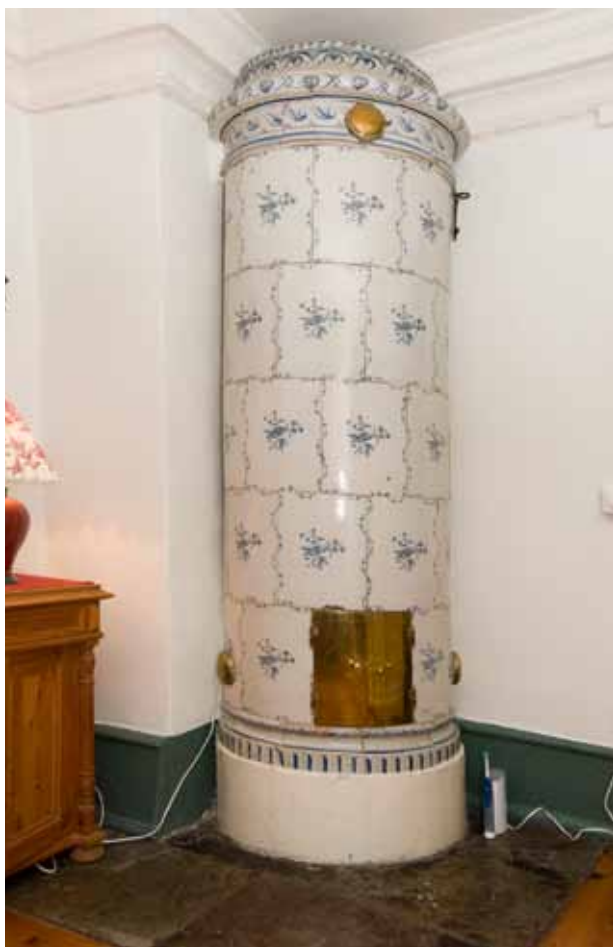
KAKELUGN FRÅN 1700-TALET. FOTO: J. MALMBERG.

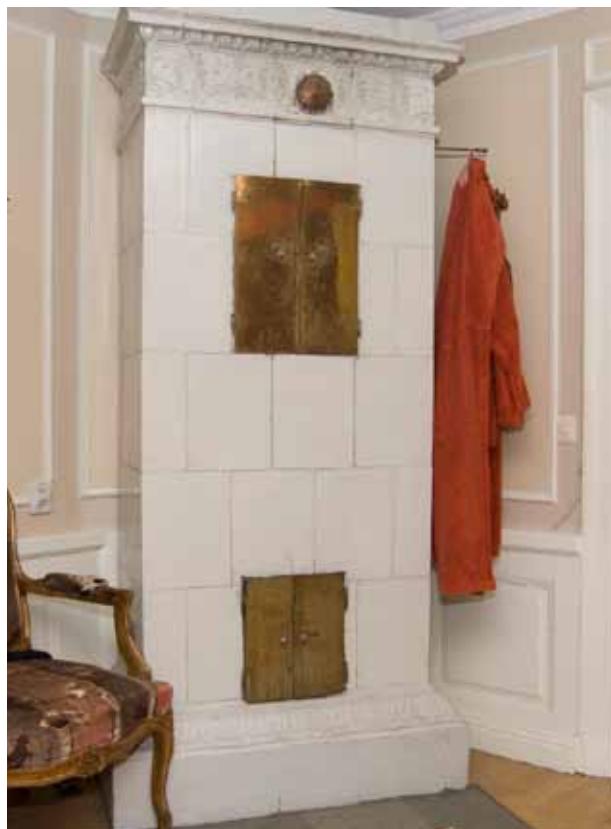
KAKELUGN AV EMPIRETYP, 1800-TALET FÖRSTA HÄLFT.  
FOTO: J. MALMBERG.

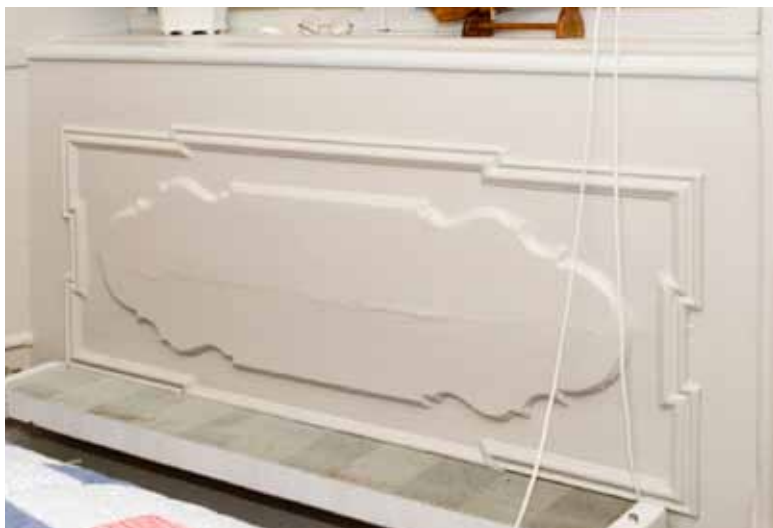
FÖNSTERBRÖSTPANEL, 1700-TAL, PYGMALION 5.  
FOTO: J. MALMBERG.
