# LAPPSKON STÖRRE 10

MARIAHISSEN

Söder Mälarstrand 21/Bellmansgatan 2/Pryssgränd 12

### FAKTABLAD

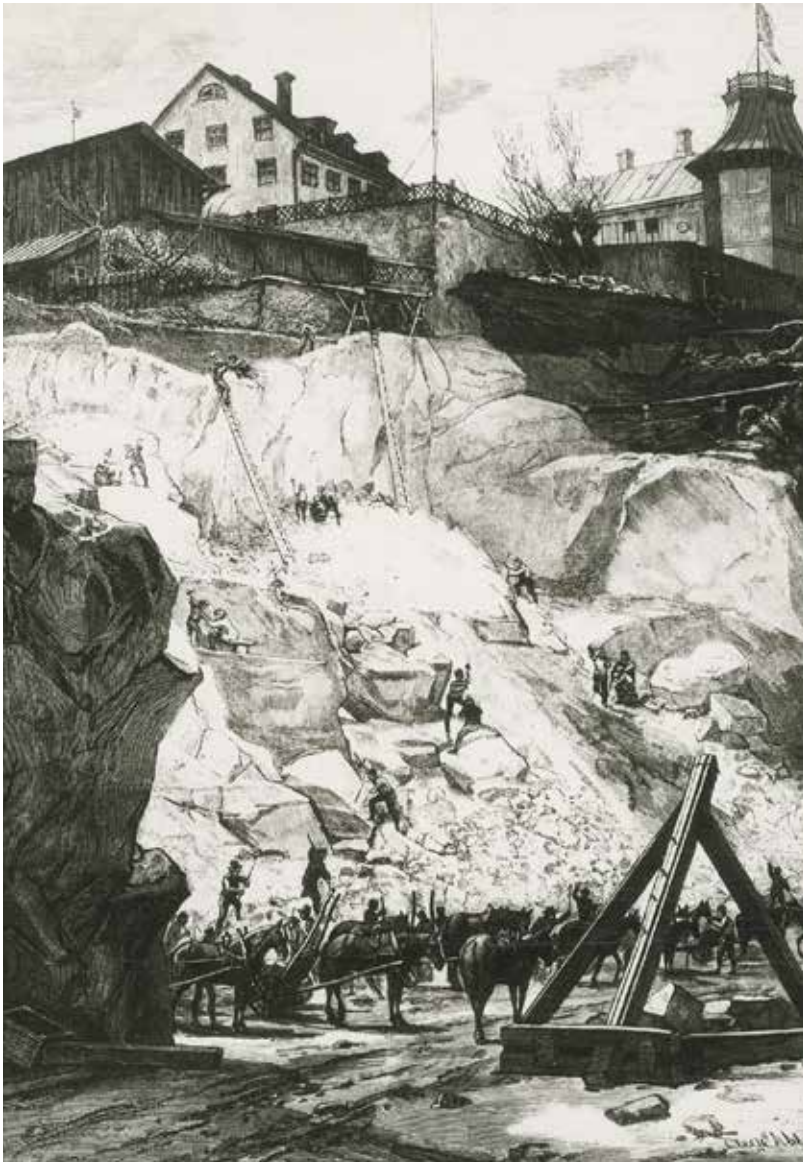
SPRÄNGNINGARNA INFÖR MARIAHISSEN.  
TECKNING AV AXEL EKBOM 1885 FÖR NY  
ILLUSTRERAD TIDNING. SSM F59974.

Berget sprängdes ur för att bereda plats för hissen. Arkitekten Gustav Dahl ritade hissbyggnaden, och fick senare uppdraget att rita Kungliga Biblioteket.

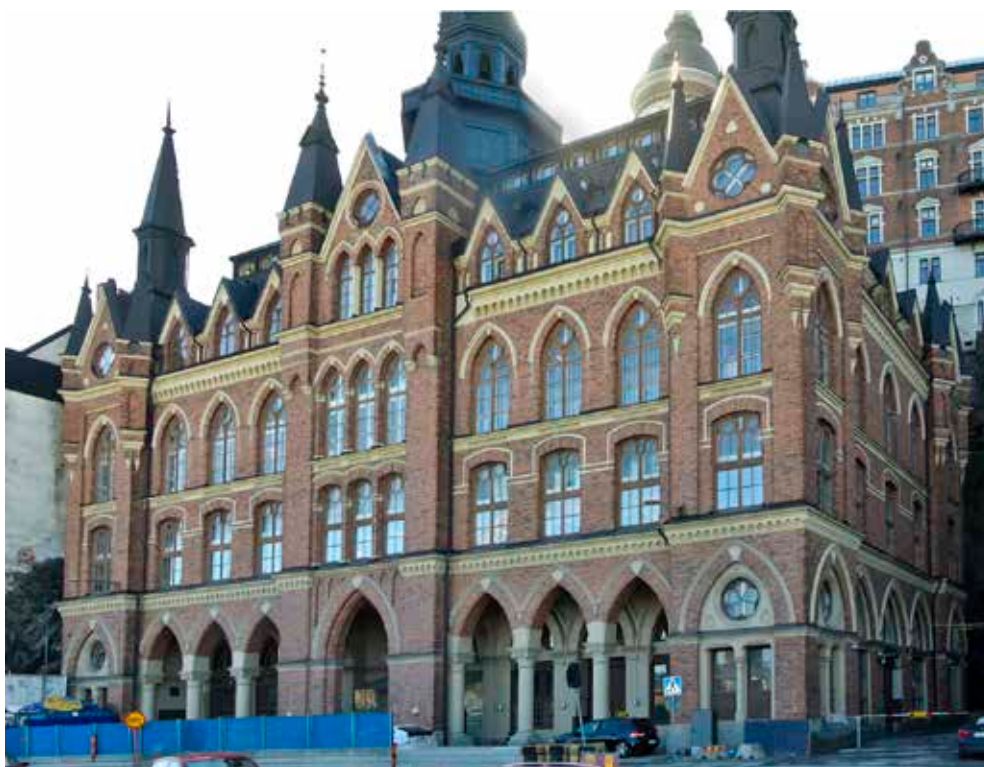
**MARIAHISSENS TEGELFASAD  
I NYGOTISK STIL HAR SPETS-  
BÄGIGA FÖNSTERÖPPNINGAR  
OCH FLERA PRYDNADSTORN.  
FOTO: J. MALMBERG.**

Mariahissen är uppförd i nygotik, en stil som fick ett uppsving vid slutet av 1800-talet. Karaktäristiskt är de spetsbågiga fönsteröppningarna i de övre våningarna, fialerna (prydnadstornen), de runda rosett-fönstren och fönstrens masverk. Det synliga teglet i fasaden för tanken till gotikens byggnader, även om förbandet inte är medeltida. Bottenvåningens spetsiga arkadbågar är höga som till ett kyrkorum, och bärs

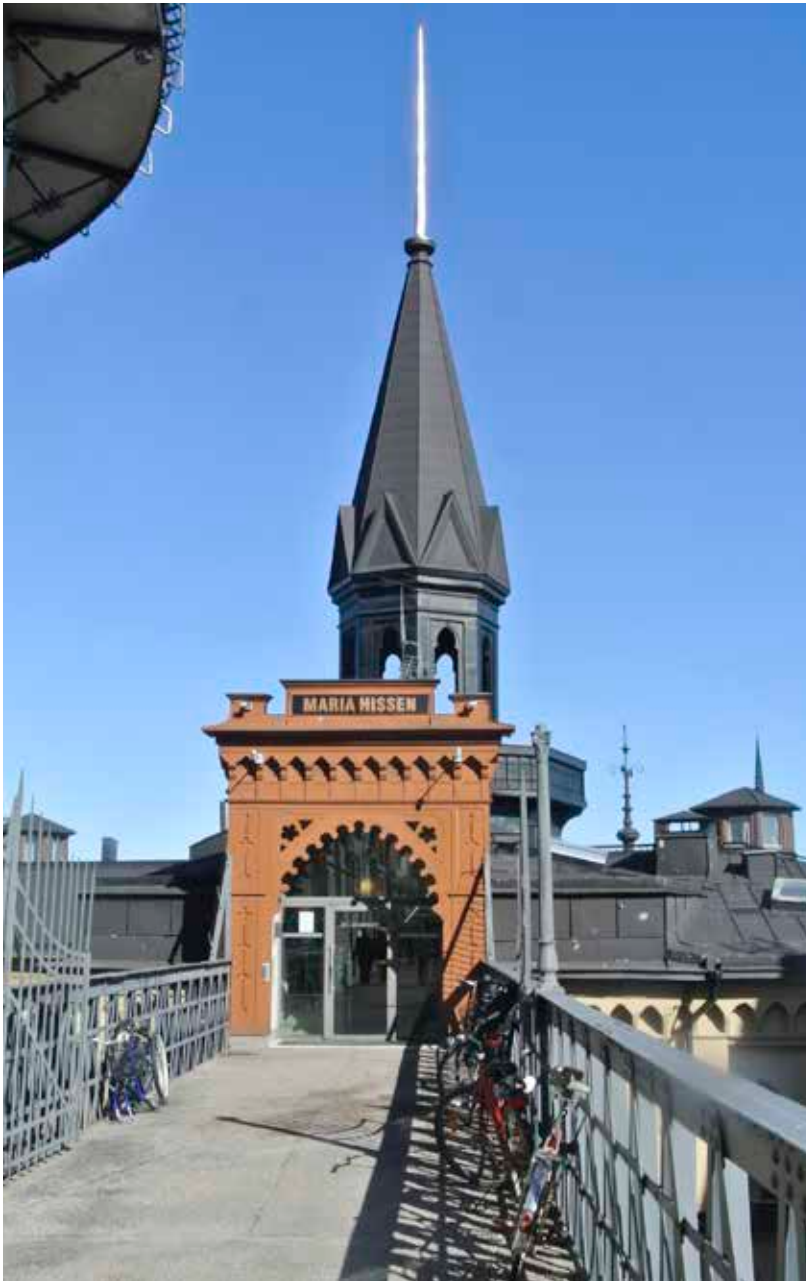
**BRON ÖVER BASTUGATAN TILL HISENS ÖVERSTA VÅNING SÅGS HA PROVBELASTATS AV HJON FRÅN DILLSTRÖMSKA ARBET SINRÄTTNINGEN. FOTO: J. MALMBERG.**

Mariahissen uppfördes under åren 1885–1887 och var inte bara en hiss utan ett helt hus med flera verksamheter i. Byggnaden uppfördes av gjutjärn och tegel i nygotisk stil. Uppe på berget leder en järnbro från hissens övre plan, över Bastugatan till Bellmansgatan. Mittornet och gångbron av gjutjärn tillverkades av Atlas mekaniska verkstäder. Stommen består av gjutjärnspelare, järnbalkar och träbjälklag. Hissmaskineriet tillverkades av bröderna Bolinder, och drevs från början med ånga. Det fanns två personhissar som vardera rymde 15 personer, samt två varuhissar. Hissarna rörde sig 0,5 m/s och resan gick 28 meter

av järnkolonner med dekorativt utformade kapitäl. Hissens övre del på berget nås via en järnbro som går över Bastugatan fram till en tornliknande portal.

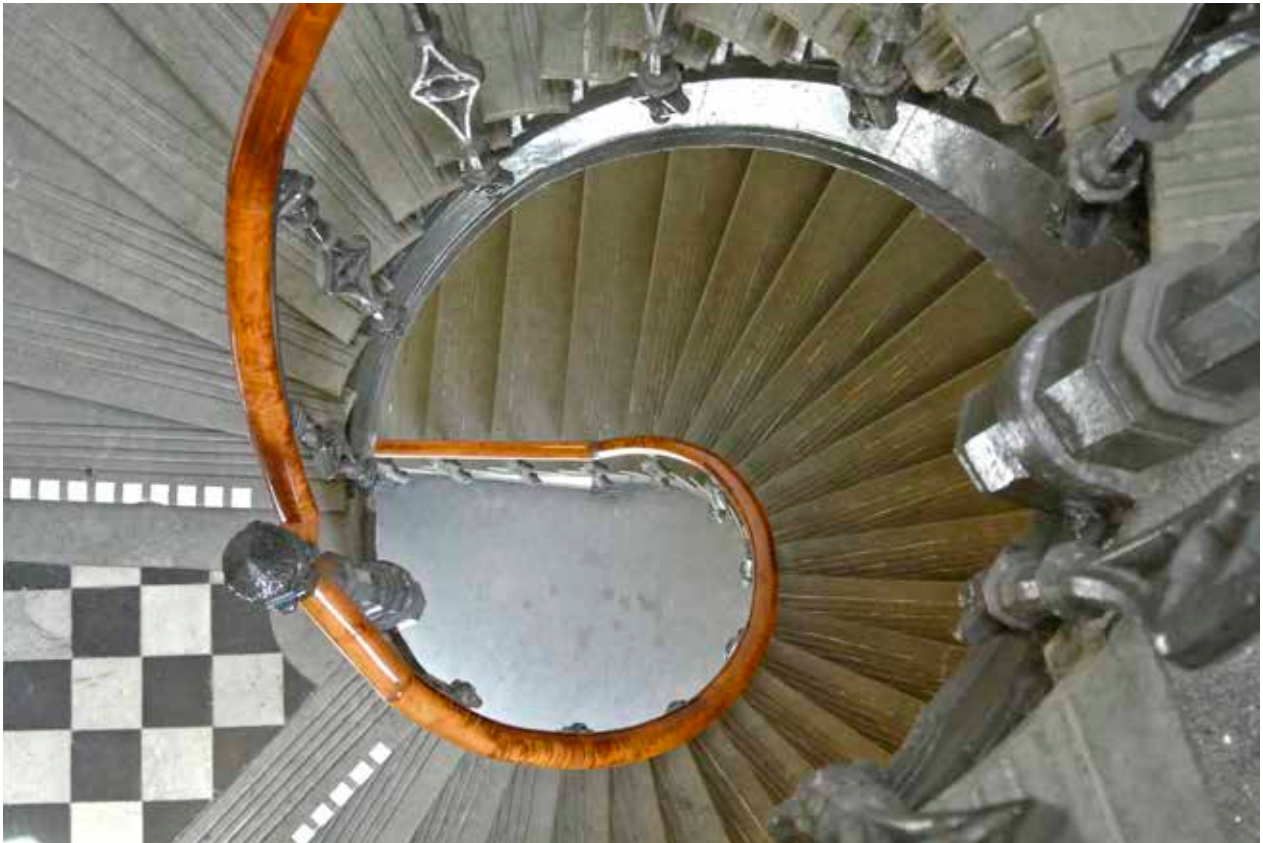
DET URSPRUNGLIGA TRAPPLOPPET AV GJUTJÄRN, STEN OCH TRÄ SETT OVANIFRÅN. FOTO: J. MALMBERG.

Författaren och journalisten Claes Lundin beskrev den då nyuppförda byggnaden som ”ett fullständigt nutidshus”. Exteriören och stommen är bevarad sedan uppförandet och utgör en blandning av dels ny teknik i form av gjutjärnsstommen, dels ett äldre formspråk av nygotik i tegel. Det mest utmärkande i interiören är de bärande gjutjärnskolonnerna och det ursprungliga trapploppet gjutjärnstrappa.

Karaktäristiskt för interiören är de bärande gjutjärnskolonnerna i kombination med fönsteröppningarna med nygotiskt masverk. Innerfönstren är bytta men det yttre masverket i finns kvar liksom vissa yttre fönsterbågar. Plan sex har en takhöjd som tillsammans med kolonnerna, de höga, spetsbågiga fönsteröppningarna och rosettfönstren för tankarna till ett kyrkorum. Mellan den övre entrén och plan 5 finns en ursprunglig spiraltrappa av gjutjärn. Fasadens klöverformade masverk går igen i trappräcket liksom kolonner med klöverdekorerade kapitäl. Handedaren är rundad och av trä, planstegen är av sten. Ett vilplan har schackmönstrat, svart-vitt golv med en fris av natursten.

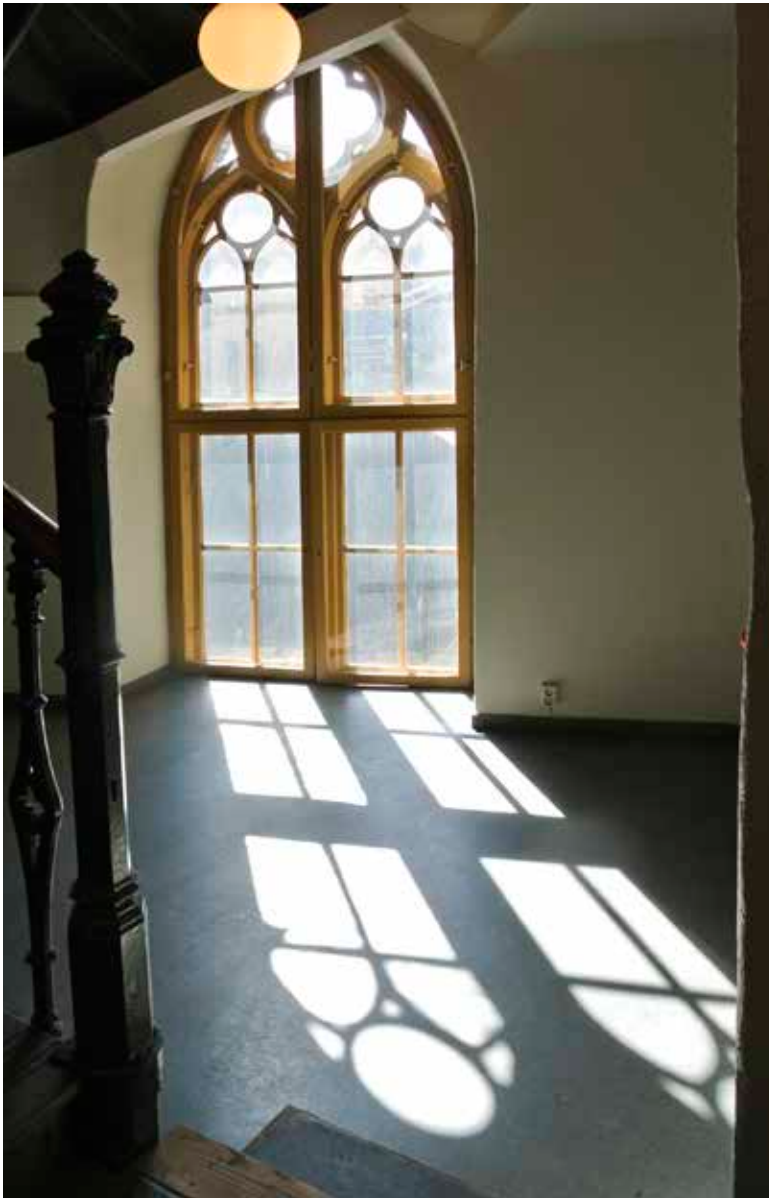
FÖNSTERÖPPNINGARNAS NYGOTISKT MASVERK GER INTERIÖRERNA EN KYRKOLIKNANDE PRÄGEL. FOTO: J. MALMBERG.

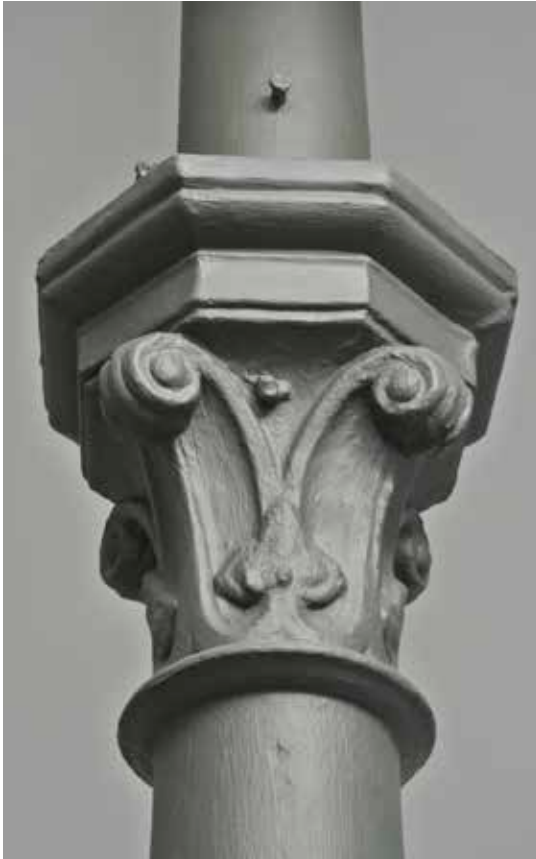
I MÅNGA RUM FINNS BÄRANDE KOLONNER MED KLÖVER-MÖNSTRADE KAPITÄL. FOTO: J. MALMBERG.

Det borttagna mittornet ersattes av en exakt kopia som avsågs att inrymma hissmaskineriet. De bärande gjutjärnskolonnerna gipsades in av brandskyddsskäl. Under 2000-talet har gjutjärnskolonnerna tagits fram ur sina gipsskal. Ljusa ekparkettsgolv har lagts in och en ny trappa förbinder några av våningsplanen. I fasaden har originalsnickerierna renoverats och delvis rekonstruerats.

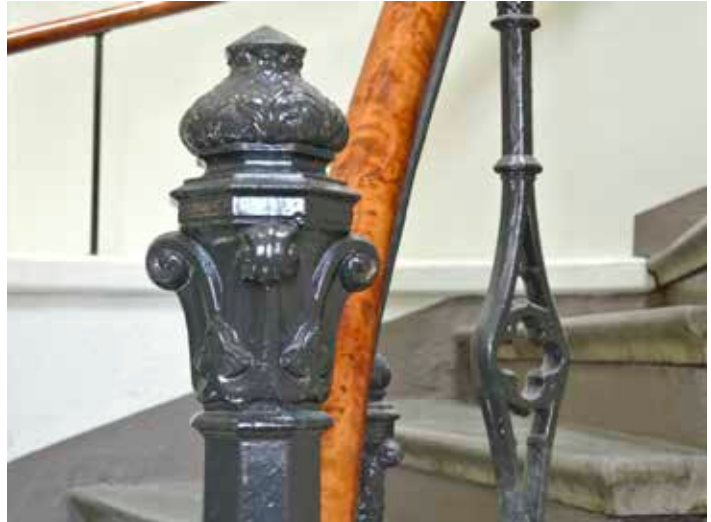
TRAPPRÄCKET TAR UPP KLÖVERBLADSFORMEN FRÅN FÖNSTRENS MASVERK OCH DE BÄRANDE KOLONNERNAS KAPITÄL. FOTO: J. MALMBERG.
