## Kvarteret Bokbindaren

| Fastighet: <b>Bokbindaren 10</b> | Inventerings datum: 92.01.31 |
| Proviantgatan 25/Norra Långgatan 55 | |

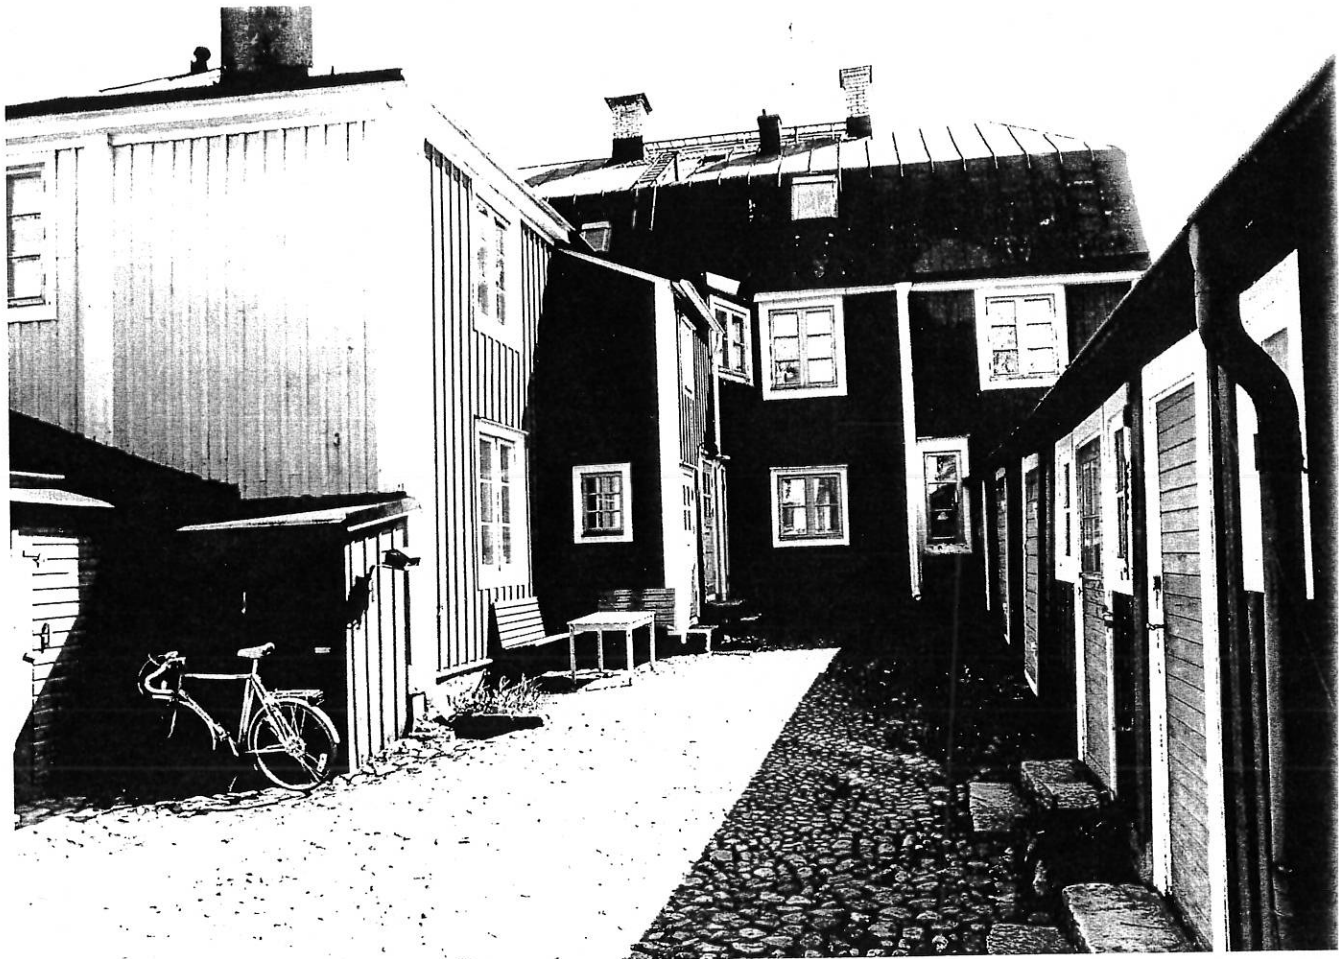
I kvarteret Bokbindaren finns de äldsta gårdarna kvar endast i kvarterets östliga del längs Fiskaregatan. Två år efter storbranden 1800 byggdes gården Bokbindaren 10. Sedan dess har inte mycket förändrats.

Dörrarna på uthuset har olika utseende. Tvättstugan får ljus dels genom det lilla fönstret i dörren och dels från fönstren på var sida om dörren. På så sätt kan man hitta tvättstugan i de flesta gamla uthus. Dörrarna till vänster har liggande panel i olika bredder. Längst till höger finns en dörr som har enkla, stående brädor och den är dessutom den enda som inte har vitt foder.

Nr. 10 hör till mellanstorleken av gårdarna. Gården har tre gatuhus, men huvudbyggnaden med entré från gatan ligger vid N. Långgatan. †

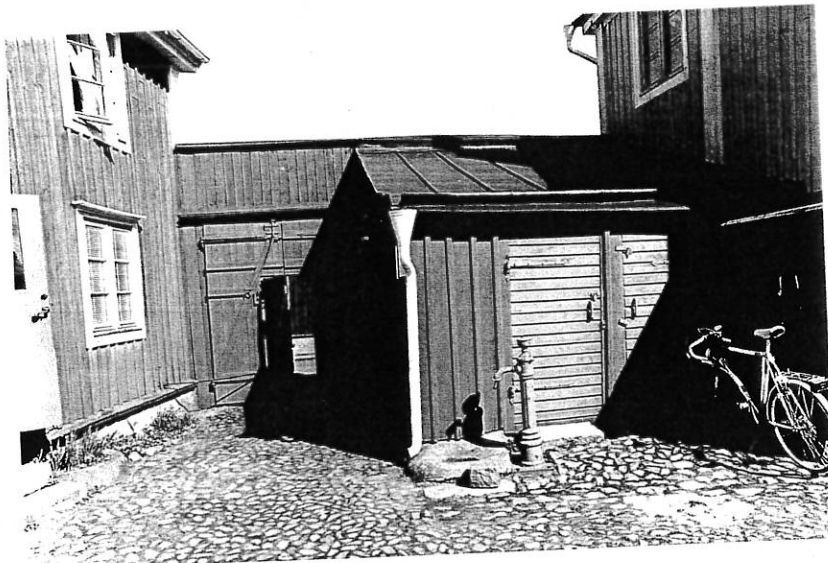
*Vattenposten och uthus*

En del gårdar hade tidigare inte alls något vatten och då kunde närmaste ställe att hämta vatten på ligga långt borta. Då fick man hämta vatten från sju allmänna brunnar på Kvarnholmen. (Enl. Dan Frostberg).

Det är inte många gårdar som har kvar den gamla vattenposten.

Vattenledningarna anlades under 1800-talets sista decennium. Innan vattenledningarna drogs in i husen så var det vattenposterna, som gav allt vatten.

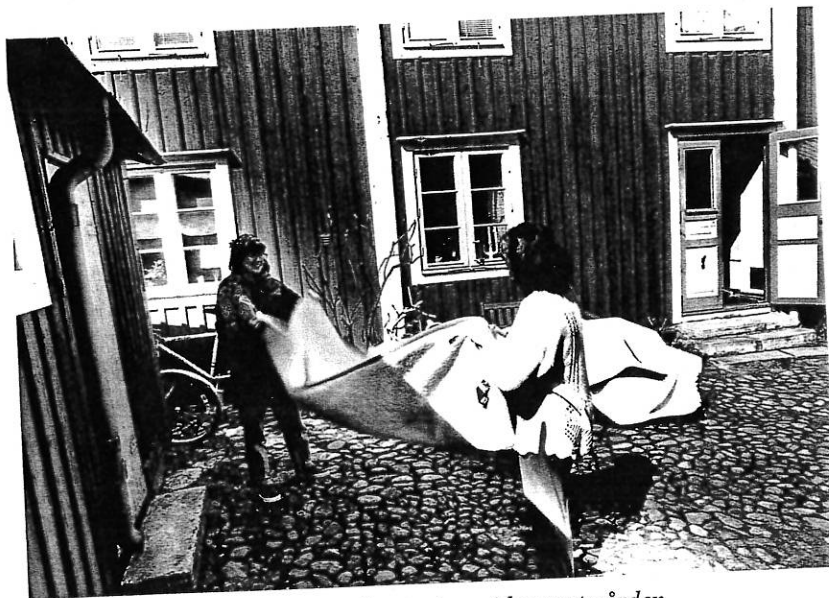
*Huset vid Fiskaregatan, sidan mot gården  
Inventaren Anette till vänster skakar mattor*

De vita lådorna eller pilastrarna, som de också kallas, skyddar knuttimret, och är dessutom dekorativa. I en del fall kan de ha utsmyckade toppar (kapitäl), men oftast är de så enkla som här.

Fönstren ligger långt ut i fasaden och har vita foder.

På taket ligger enkupigt, rött lertegel. Det ger taket en mjuk form eftersom vågorna blir längre än med tvåkupigt tegel.

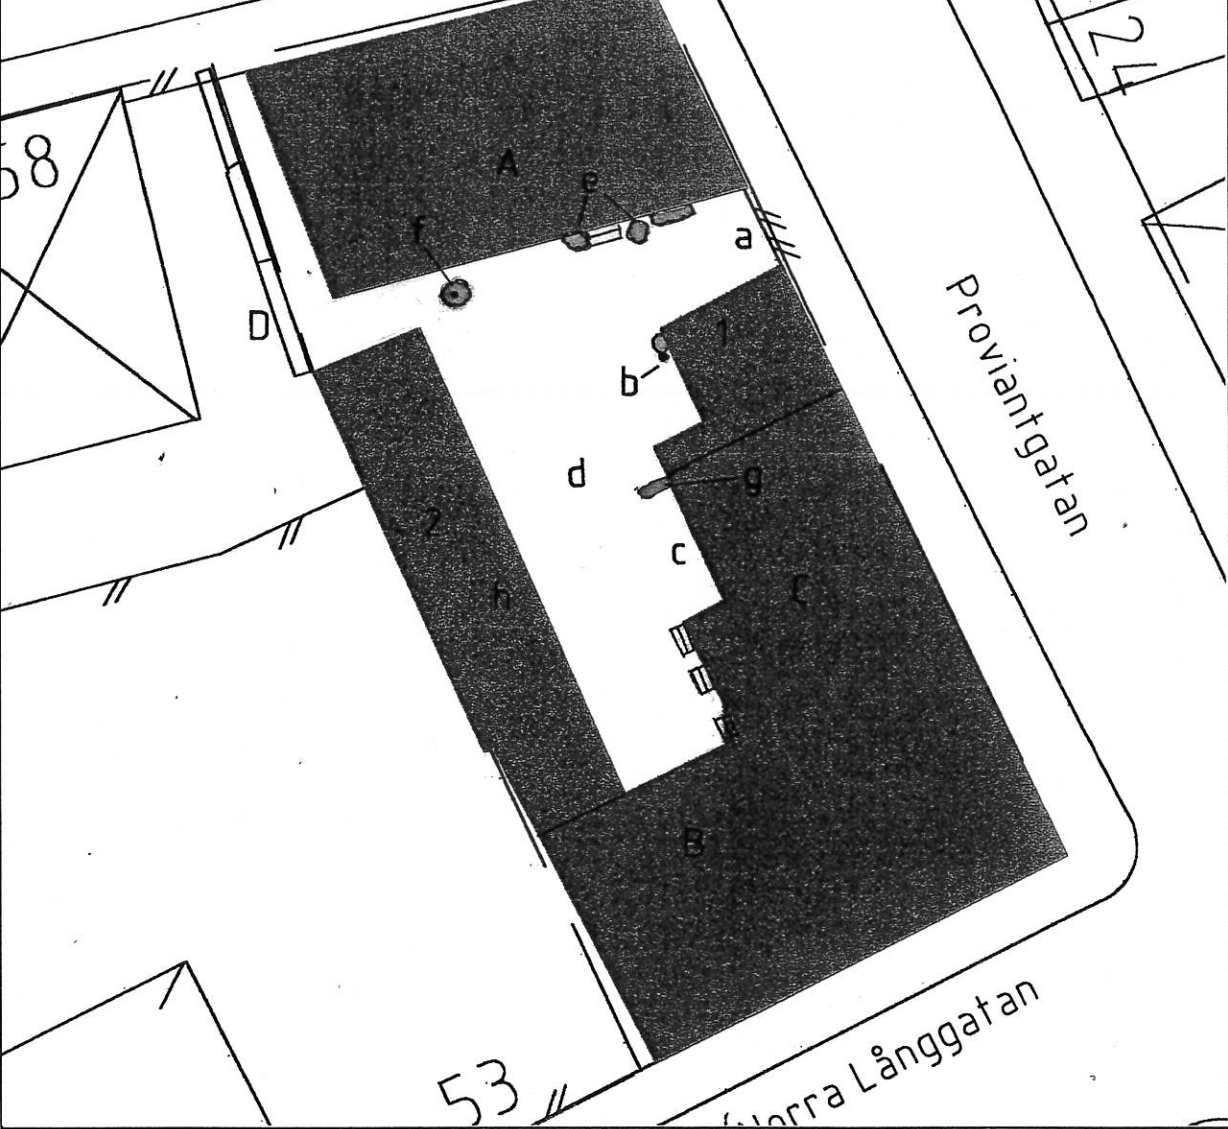
| <p><b>Planbeskrivning</b></p> <p>a Port.<br/> b Gammal vattenpost.<br/> c Vägghasta bänkar.<br/> d Kullersten.<br/> e Buskar.<br/> f Träd, kraftigt beskuret.<br/> g Snittblommor.<br/> h Rabatter mellan dörrarna.</p> | <p><b>Historik</b></p> <p>Kvarteret brann 1800.</p> <p>Gården byggdes 1802. Från 1870-talet fram till senare delen av 1900-talet ägdes gården av en släkt. Siste ägaren i släkten bor fortfarande i huset vid N. Långgatan (fru Ingelöv Hill - uppgiftslämnare).</p> <p>I gatuhuset vid N. Långgatan finns en herrfrisör.</p> <p>Gamla tomtnr. halva 379 och halva 378.</p> <p><b>Analys</b></p> <p>En mycket väl bevarad gård från tidigt 1800-tal.</p> <p>Kullerstenen ligger kvar, vattenposten, båda gatuhusens fasader och uthusen - allt är mycket väl bevarat och berättar om hur folket bodde under 1800-talet. Och gården används och lever fortfarande.</p> <p>En av de bäst bevarade gårdarna på Kvarnholmen.</p> |
